КАРОЙ СЕЧИ

ОШИБКИ В СООРУЖЕНИИ ФУНДАМЕНТОВ

Перевод с венгерского
инж. С. А. ТИПОЛЬТА

Москва — 1960

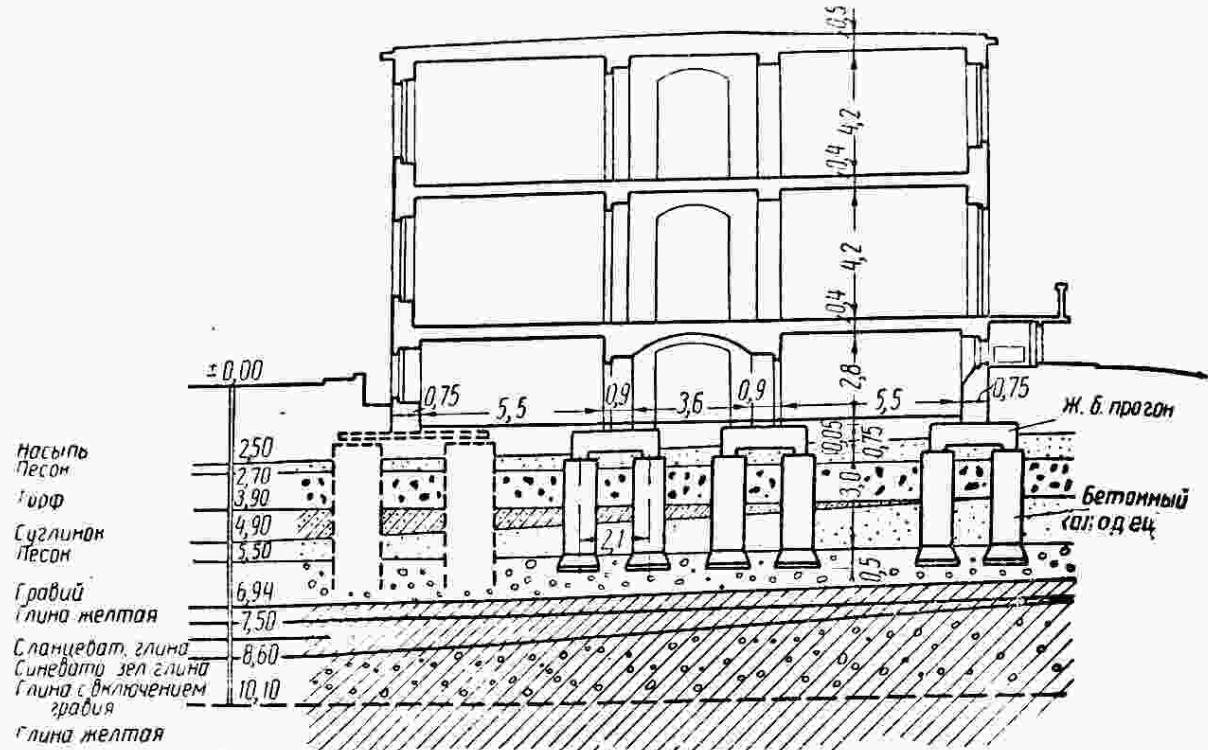
Рис. 1. Разрез фундаментов и здания клиники на ул. Балаша

С помощью буровых скважин было установлено (см. рис. 1), что ниже подошвы фундамента на небольшой глубине находится слой торфа толщиной от 1,2 до 1,4 м, обладающего сильной сжимаемостью. С повышением уровня грунтовых вод влажность

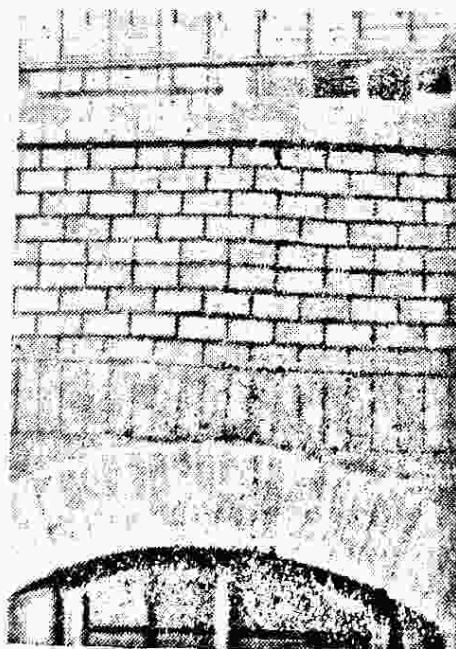
ны, в некоторых его частях возникли деформации, каменные ступени на лестничной клетке дали сквозные трещины и т. д. (рис. 2 и 3).

Рис. 2. Деформации в эркере здания клиники

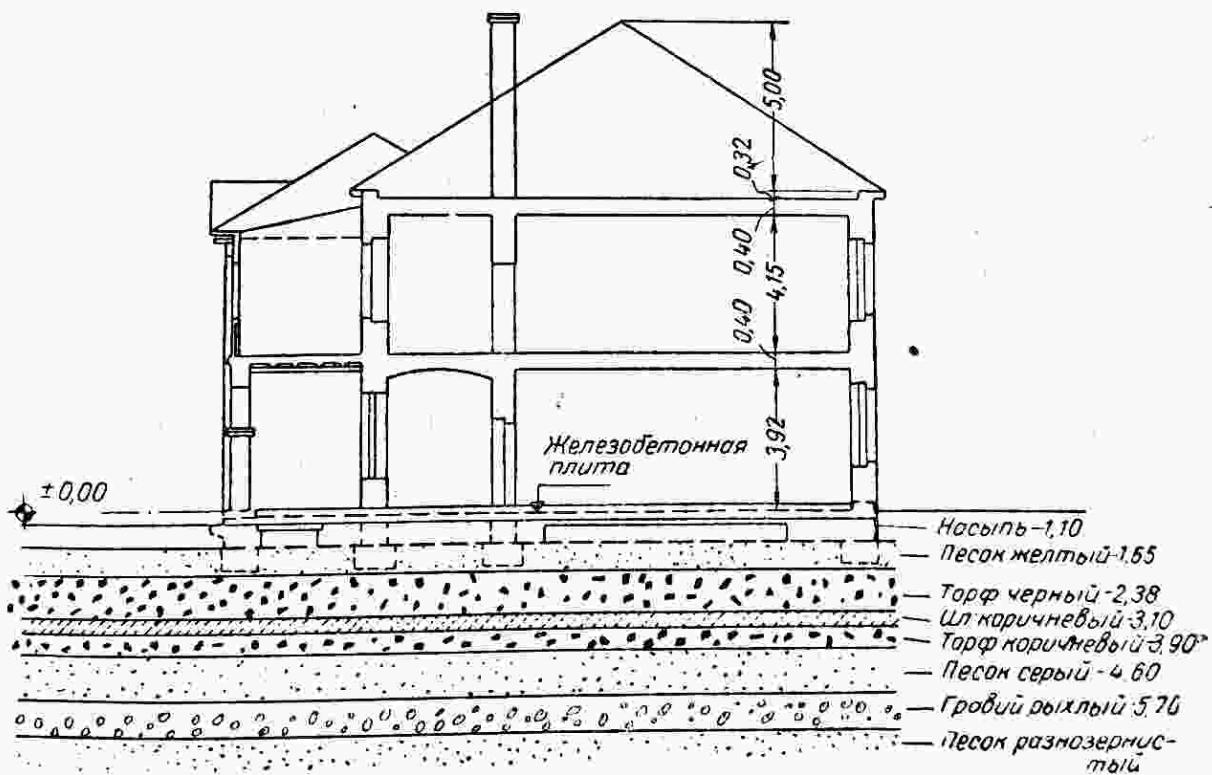
Расположенный вблизи речки Ракошпatak так называемый павильон с колоннами Андьялфельдской больницы был также построен много лет тому назад без предварительных геологических изысканий (рис. 4). С течением времени произошла осадка.

Рис. 4. Павильон с колоннами больницы в Андьялфельде

здания на несколько десятков сантиметров, причем протекала она неравномерно и вследствие этого в здании появились трещины. Осадка не стабилизировалась и особенно интенсивно проходила весной. Не вызывало сомнений, что это явление имеет непосредственную связь с повышением уровня воды в соседней речке Ракошпatak. Повышение уровня грунтовых вод привело к увеличению влажности сильно сжимаемых грунтов. Произведенные 20 с лишним лет тому назад изыскания показали, что находящийся непосредственно под ленточными фундаментами слой песка подстилается пластами торфа и ила толщиной от 1,8 до 2,4 м. Сжатие этих слоев в результате периодического изменения их влажности вызывает значительную дополнительную осадку здания.

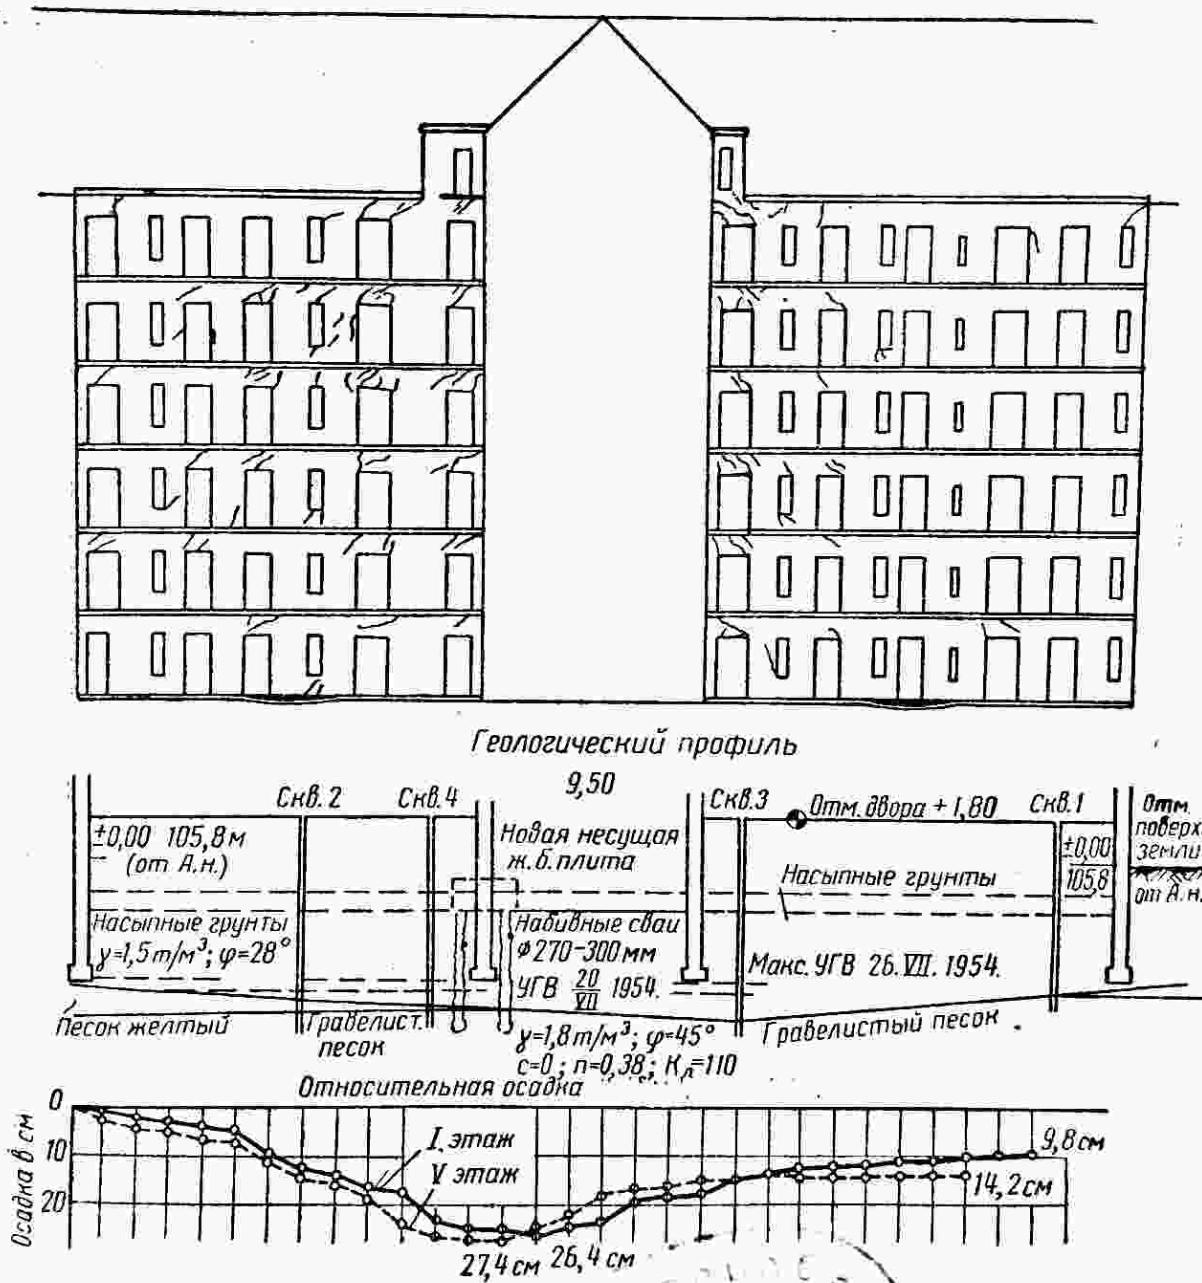
Таким образом ясно, что под средними фундаментами, под которыми оставались 2-метровые насыпные грунты, произошла максимальная деформация основания. Положение ухудшалось еще и тем, что подвал, пол которого представлял собой железобетонную плиту толщиной 80 см, использовался под складское помещение. В передаче нагрузки на грунт от здания эта плита играла до некоторой степени положительную роль но со временем (в результате неравномерной осадки) в ней появились трещины и после этого осадка еще более увеличилась. (Возможно,

Рис. 5. Разрез жилого дома на проспекте Шорокшари

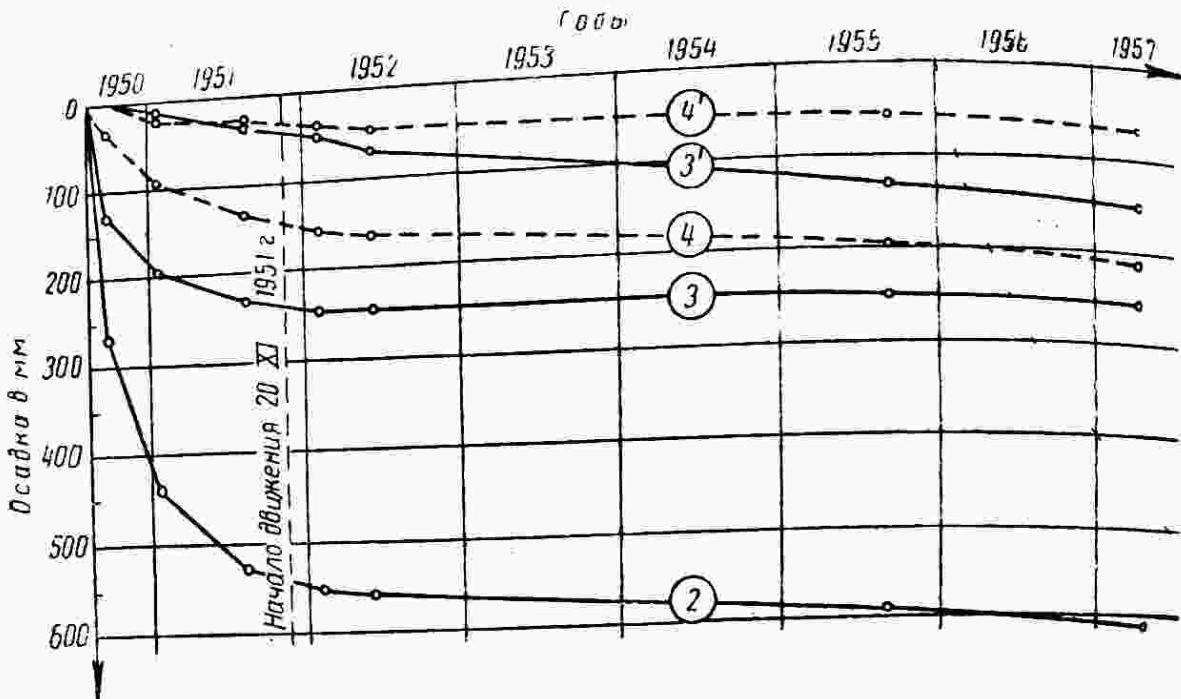
Если теперь посмотрим кривую осадки как функции времени (рис. 8), то увидим, что в первой фазе нагрузки более других загруженная точка 2, где залегают наиболее влажные грунты, имела самую большую осадку, а осадка в точках 3 и 4 значительно меньшее. (По сравнению с указанным на рисунке напряжением, точка 3 имела все же значительную осадку. Это доказывает, что в результате эксцентричности, асимметрии и неоднородности грунта произошел перекос фундамента вокругней-

Рис. 8. График осадки характерных точек фундаментного массива

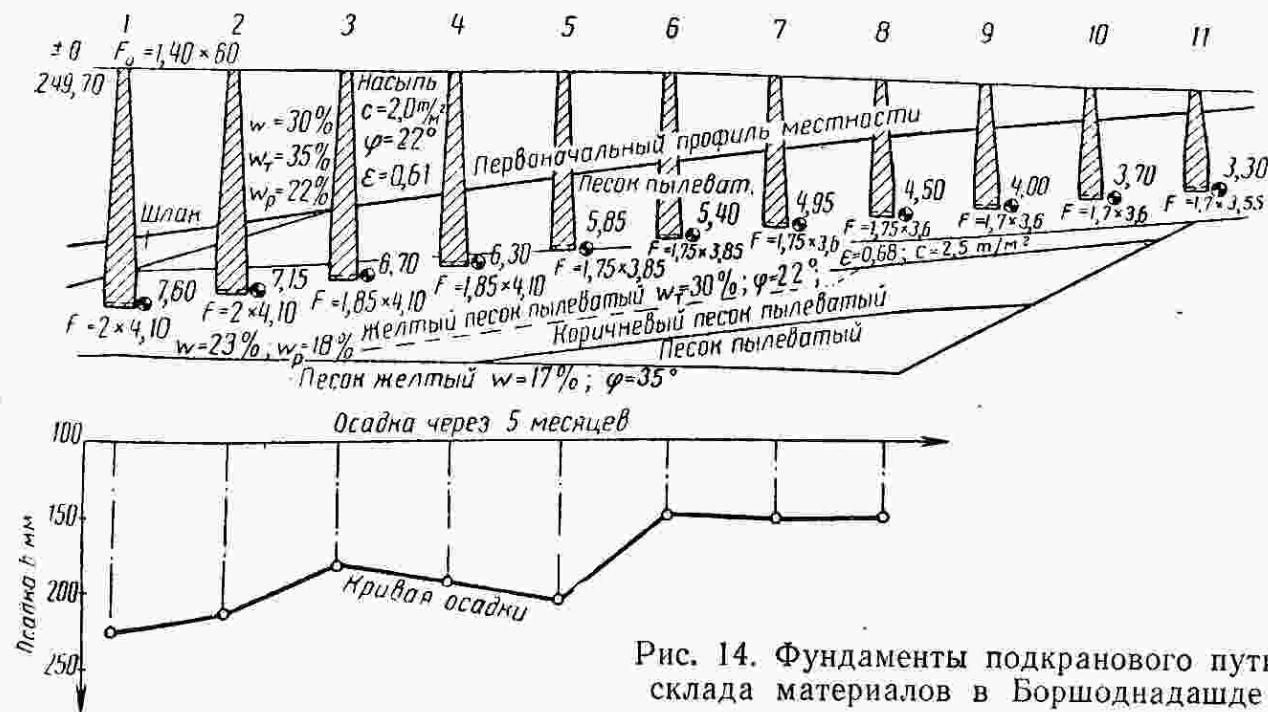
Фундаменты были выполнены в соответствии с проектом, одновременно с этим производилась и отсыпка насыпи. Однако уже в период строительства было установлено, что массивы фундаментов дают осадку, которая продолжалась также и после окончания строительных работ. Вследствие этого пришлось прекратить начатый монтаж заранее подготовленной металлической конструкции подкранового пути.

Рис. 14. Фундаменты подкранового пути склада материалов в Боршоднадашде

Анализируя причины возникновения значительной осадки опор, можно прийти к выводу, что она была вызвана дополнительной отсыпкой высокой насыпи в районе расположения фундаментов опор.

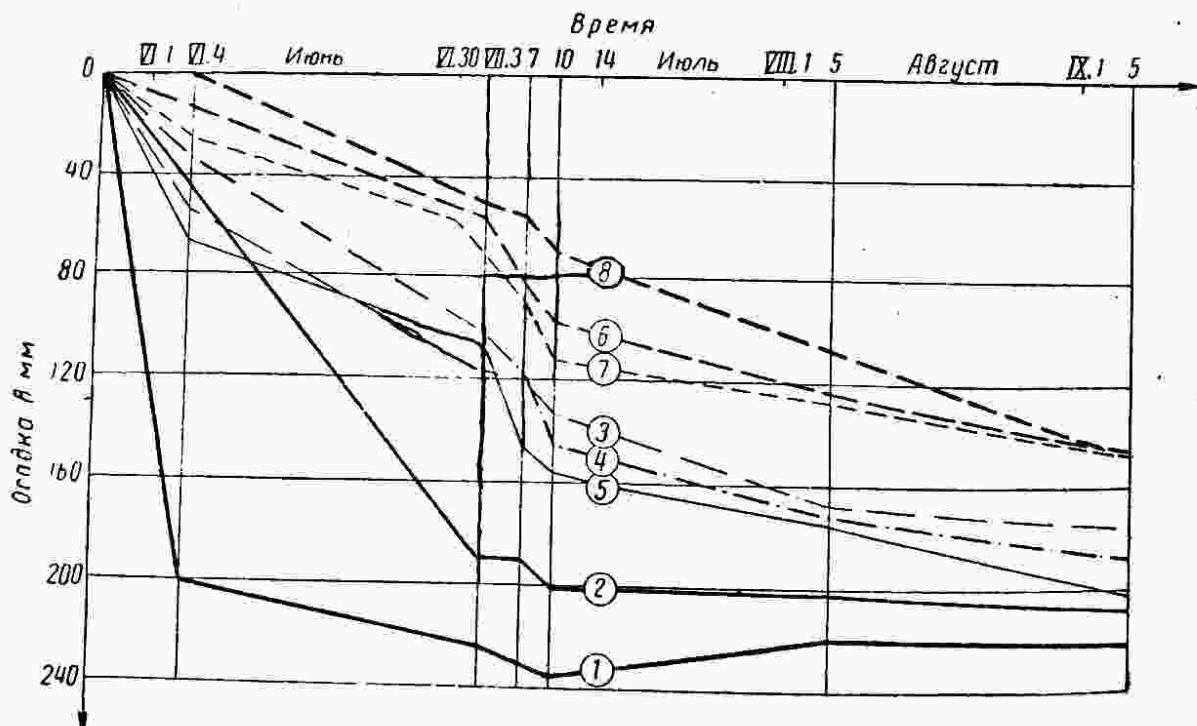
Рис. 15. График осадки во времени фундаментов подкранового пути

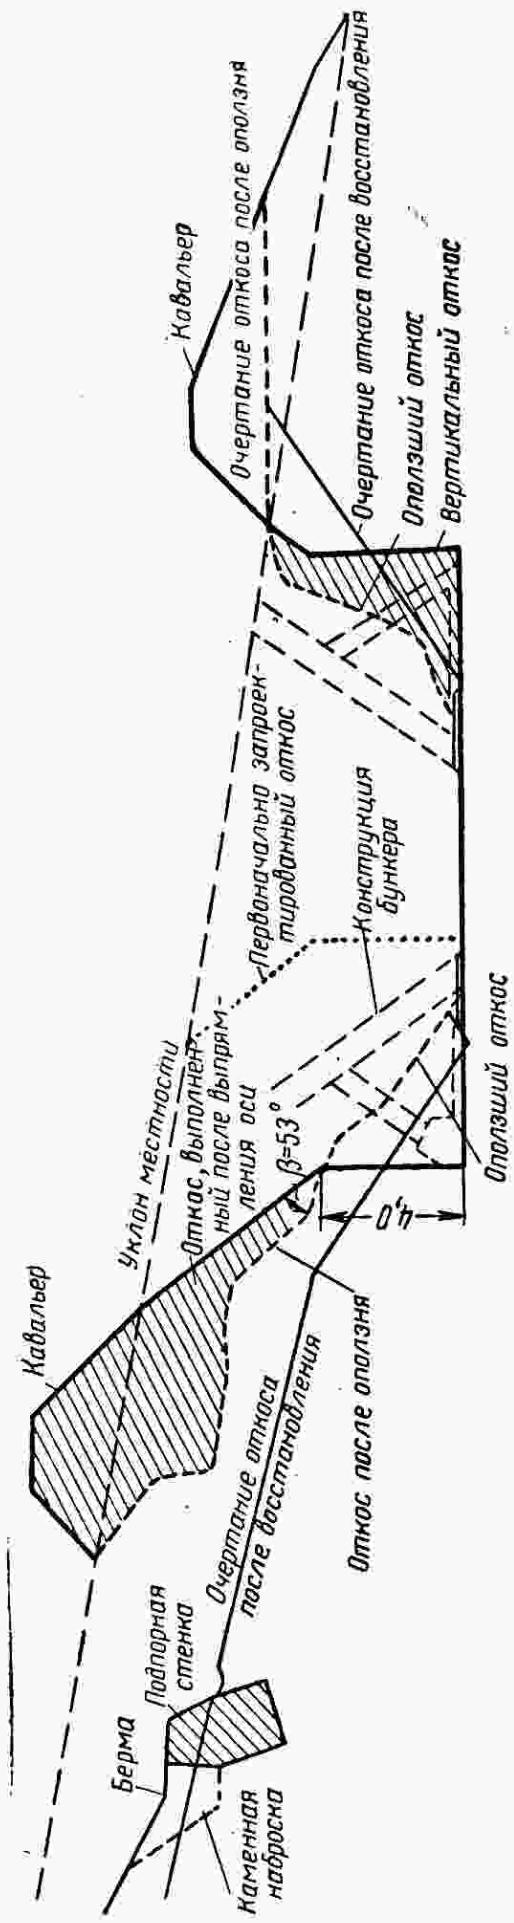
Очевидно, при таком распределении нагрузки грунт мог находиться в устойчивом положении только в исключительно сухое летнее время, и поэтому после наступления дождливой осени и затем такой же весны все откосы еще до изготовления железобетонной конструкции бункера сползли (к этому времени уже

Рис. 16. Котлован бункера для угля, расположенного в выемке

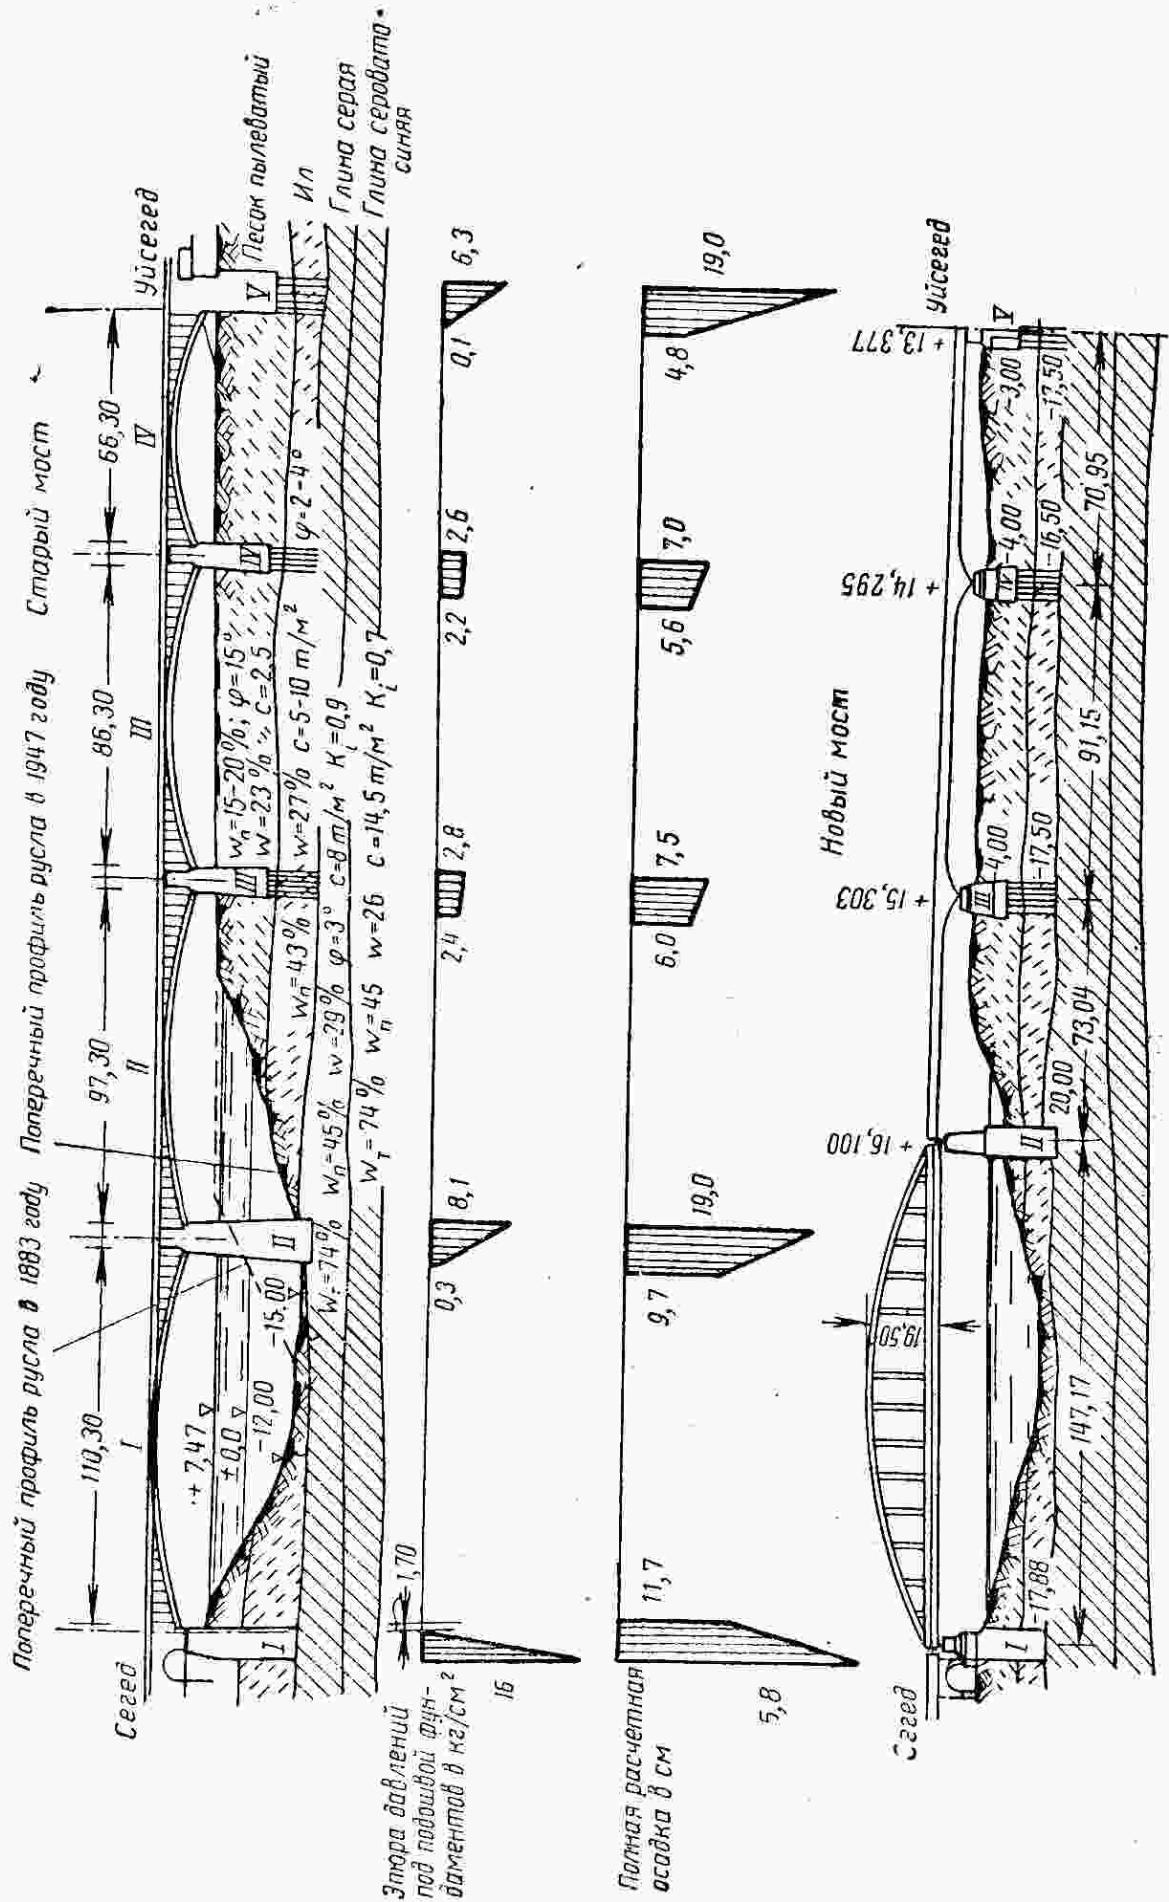
Рис. 17. Продольные разрезы старого и нового шоссейного моста через р. Тиссу в г. Сегеде

Такое положение не могло оставаться без последствий. В течение нескольких десятилетий на мосту не замечалось никаких повреждений. Это объяснялось в первую очередь тем, что консолидация глины происходила очень медленно. Кроме того, наклону опор препятствовало пассивное давление грунта, действовавшее на боковые стенки фундаментов опор, зажатых в толще грунта. Однако непостоянный водный режим р. Тиссы, а также построенные позднее правобережный береговой устой и струенаправляющие дамбы изменили профиль русла. Вследствие возросшей скорости течения реки размыло на большую глубину рыхлый песчаный заиленный грунт в первом пролете моста и ложе русла в направлении к устою II. До 1942 г. живое сечение русла увеличилось на 50% (см. рис. 17).

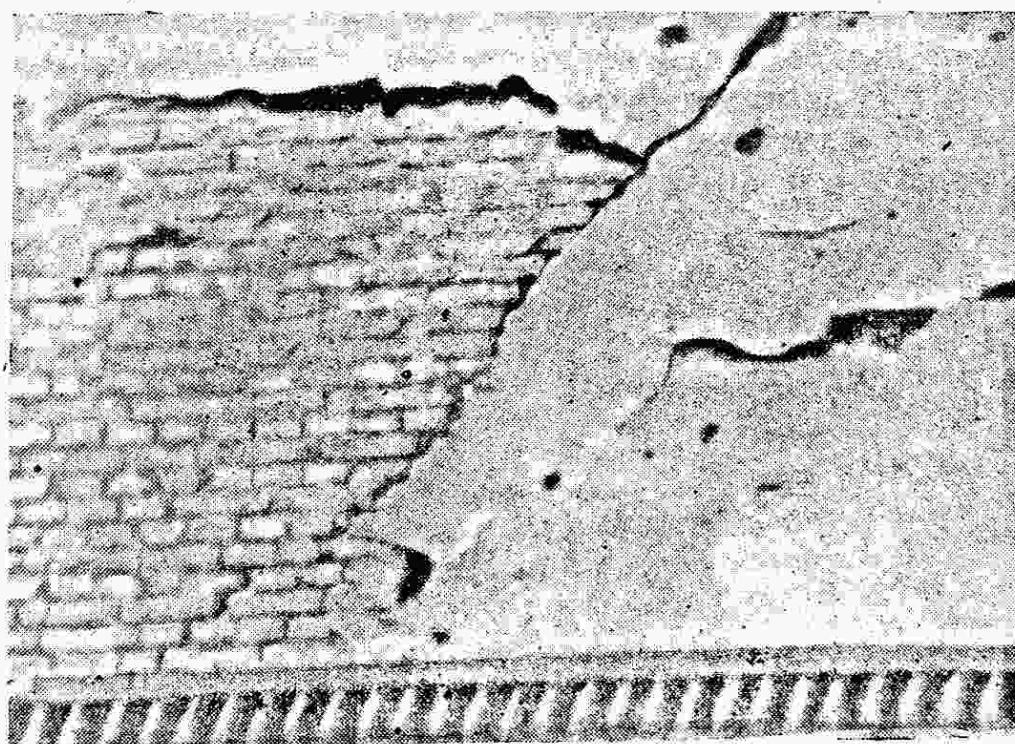
При строительстве котельной Политехнического института 50 лет тому назад фундаменты под капитальные стены были выполнены способом опускных колодцев. Нагрузка передавалась на каждый ряд колодцев посредством опирающихся на них сводиков. Колодцы были опущены до плотного песчано-гравийного грунта. При проводившемся в последние годы расширении котельной была разобрана, закрывавшая капитальные стены, небольшая пристройка и при этом на углах около торцовых стен были обнаружены ранее появившиеся трещины (рис. 20). Устройство фундаментов способом опускных колодцев показало себя при строительстве зданий с положительной стороны, поэтому интересно выяснить, почему и каким образом могли в данном случае образоваться деформации в виде трещин. Объяснение этого явления состоит в следующем.

Рис. 20. Трещины на торцовой стене котельной

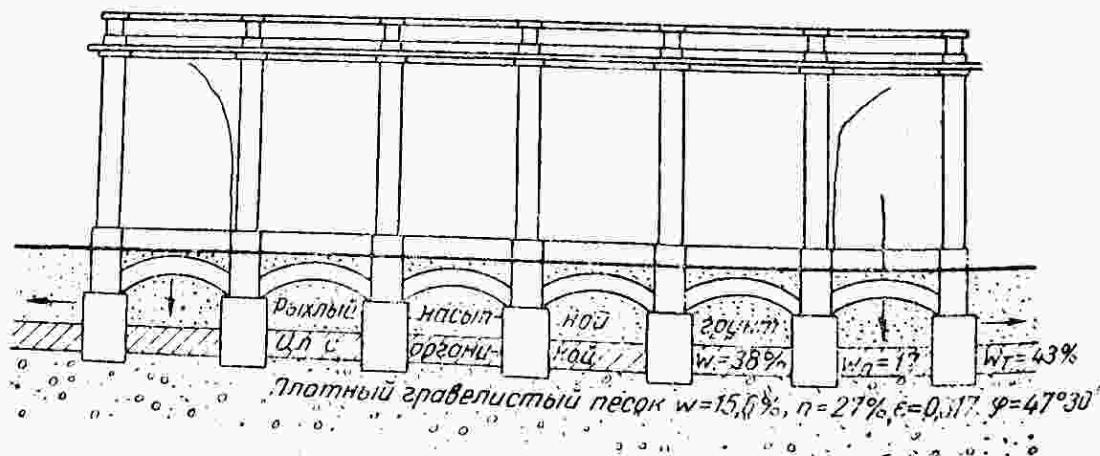
На рис. 21 приведено характерное образование трещин, причем видно, что они появились только в боковых панелях стены. Косая трещина, образовавшаяся в результате растягивающей деформации, доходит точно до места максимальной разности осадок, т. е. до замковой линии просевшего свода. Появление этих трещин можно было бы избежать, если бы пролеты между колодцами были перекрыты не сводиками, а железобетонными балками. Это подтверждается и строительством пристройки, возведенной во время расширения котельной. Для ее фундирования были также применены опускные колодцы, но в этом случае по верху колодцев была забетонирована железобетонная обвязочная балка, передающая только вертикальные усилия и вследствие этого горизонтальных сдвигов не было обнаружено.

Рис. 21. Трещины, возникающие в результате бокового смещения опускных колодцев

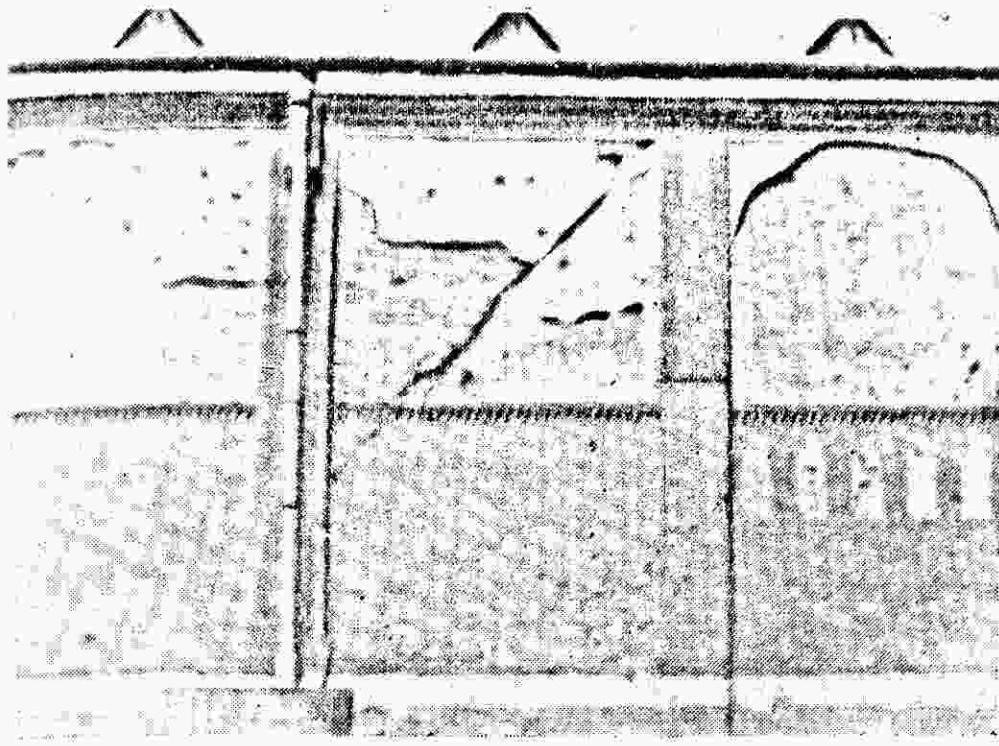
Рис. 22. Образование трещин вследствие погружения соседних колодцев

цев, которые после этого дали в некоторых местах осадку. На рис. 22 видны косые трещины, возникшие в результате этой осадки. В панели, находящейся с правой стороны пилястра, раскрытия трещин не произошло. Это объясняется тем, что следующий пилястр является крайним, и он, как это было ранее указано, сам дал осадку в результате горизонтального сдвига, так что в этой панели относительной разности осадок не было (на переднем плане рисунка виден верх железобетонного колодца, подготовленного к погружению). Из описанного случая можно сделать заключение, что выемку грунта из котлованов и заложение фундаментов рядом с существующими зданиями необходимо производить с особой осторожностью. Следует обращать особое внимание на то, чтобы вблизи старых фундаментов не происходило разрыхления грунта и не допускалось осыпание или растекание грунта около их граней. Особенно важно, чтобы оседание и вынос грунта не происходили под подошвой старых фундаментов.

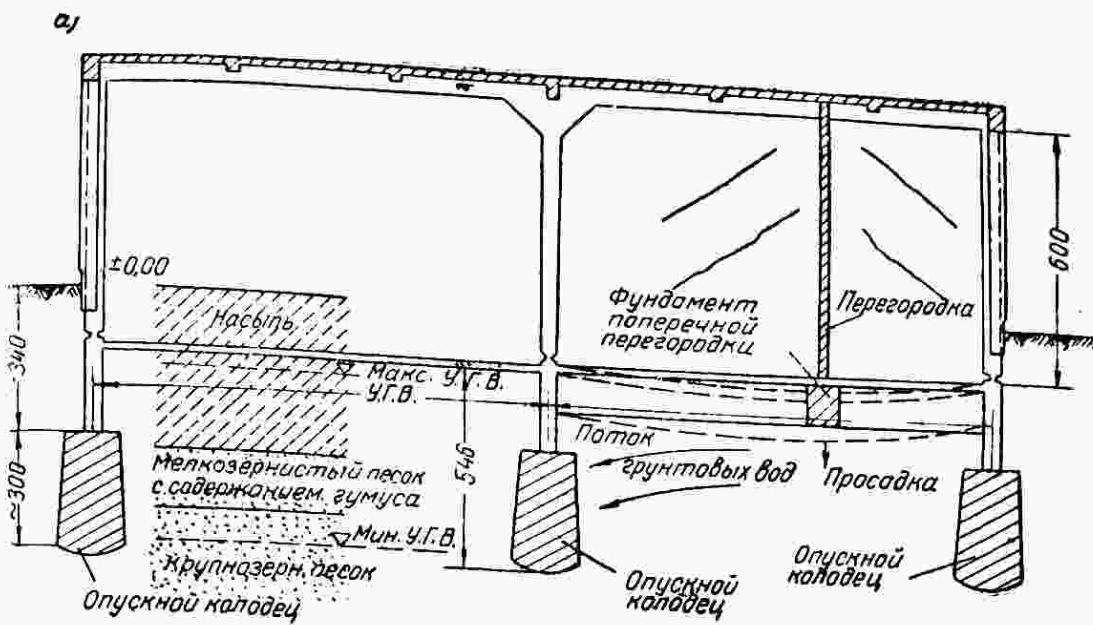
фундаменты, заложенные в свеженасыпном грунте на глубину от 60 до 80 см (рис. 23, а). Поэтому вполне естественно, что фундаменты, обоснованные на свежей насыпи, подвергающейся значительному уплотнению даже от собственного веса, дали большую и при этом неравномерную осадку. Края перегородок, опирающиеся на капитальные стены с глубоким фундаментом не перемещались, а их середина опускалась (осадка измерялась в дециметрах). Вследствие этого на всех перегородках появились типичные трещины, поднимающиеся под углом 45° по направлению к местам больших осадок. Трещины, раскрывшиеся на местах с ослабленным сечением, т. е. над дверными и оконными проемами, не имели сами по себе в конструктивном отношении аварийного характера, но вызывали обрушение больших кусков штукатурки, которые могли нанести повреждения находившимся в помещениях (рис. 23, б). Осадка усиливалась в данном случае еще из-за меняющегося уровня грунтовых вод в связи с возрастающей силой потока в период спада воды в Дунае. В результате изменяющейся нагрузки (взвешивающее действие воды) рыхлая песчано-гравийная насыпь все больше уплотнялась, мелкие частицы грунта вымывались и, таким образом, возникали подмыты.

Рис. 23. Осадка перегородок в дунапентельском складском здании
а — схема; б — деформированные перегородки

Приведенный выше пример показывает, что для стенок второстепенного значения нельзя в одном и том же здании применять иной способ фундирования, чем для несущих нагрузку основных стен. Если образование трещин в перегородках и не угрожает устойчивости здания, то, во всяком случае, оно оказывает сильное влияние на эксплуатационные условия здания. Если же глубокое заложение второстепенных фундаментов требует больших расходов, то наиболее целесообразным является передача путем изменения конструкции веса перегородок на фундаменты капитальных стен (при помощи сводиков или же железобетонных балок).

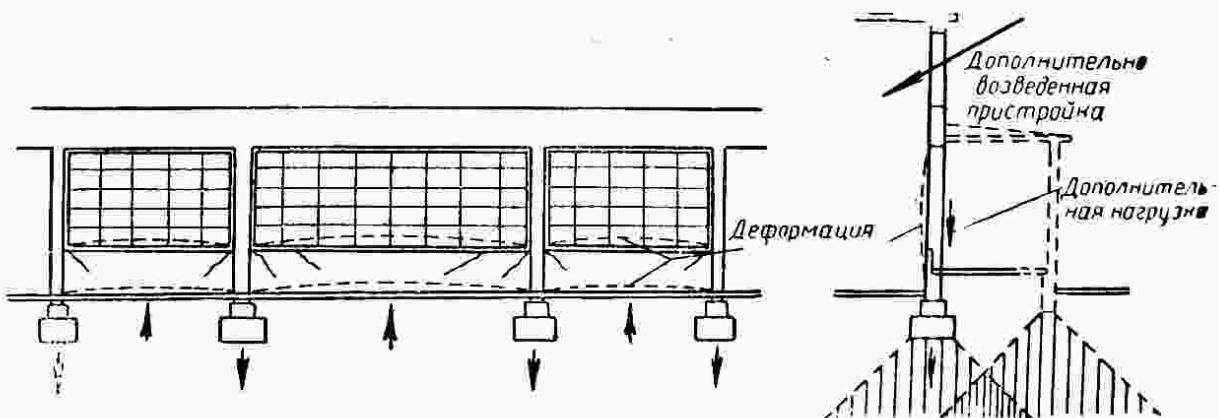
Наложение нескольких сил происходит очень часто в тех случаях, когда к наружной стене какого-либо производственного здания пристраивают дополнительное здание. Это может вызвать, например, осадку несущих нагрузку стоек каркаса наружных стен и повлечь за собой перенапряжения во многих элементах конструкции основного здания и их повреждение (если, например, имеют дело со статически неопределенной жесткой конструкцией здания). Трешины и деформации могут появиться в стенных заполнениях между рамами, а также в частях стены, ослабленных оконными и дверными проемами (рис. 28). Перенагруженные стойки рам дают осадку, в то время как стеновое заполнение остается на месте и в результате возникающего при этом из-

Рис. 28. Последствия пристройки дополнительного здания к существующему

гиба на стенах появляются косые трещины, окна перекаиваются, а в некоторых случаях даже подвергаются излому, как это показано на рис. 28.

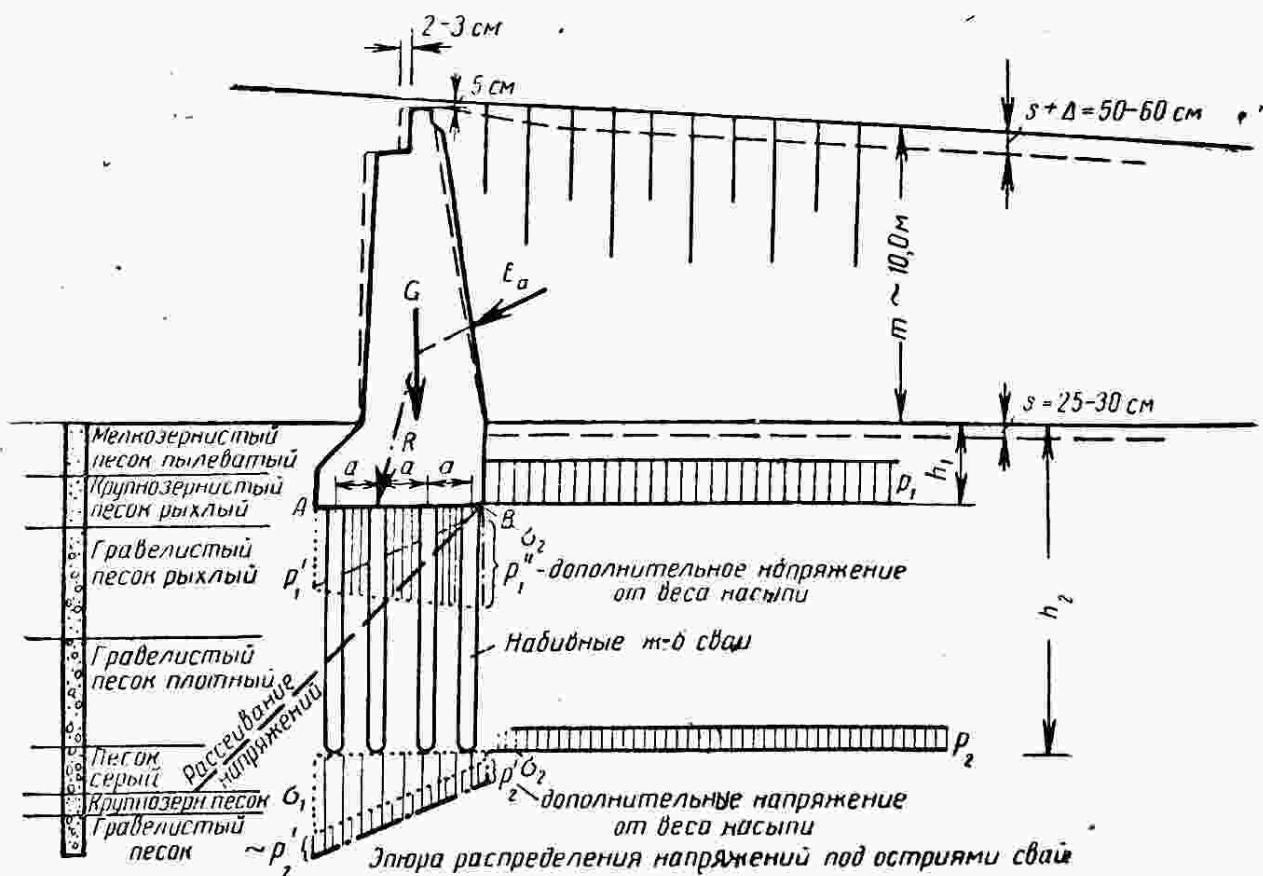
Действующее на устой давление грунта высокой насыпи и напряжения в грунте подошвы насыпи, вызываемые ее весом, имеют естественное распространение также и в направлении массива фундамента устоя. Здесь происходит их наложение с напряжени-

Рис. 30а. Смещение устоев Медвейского моста

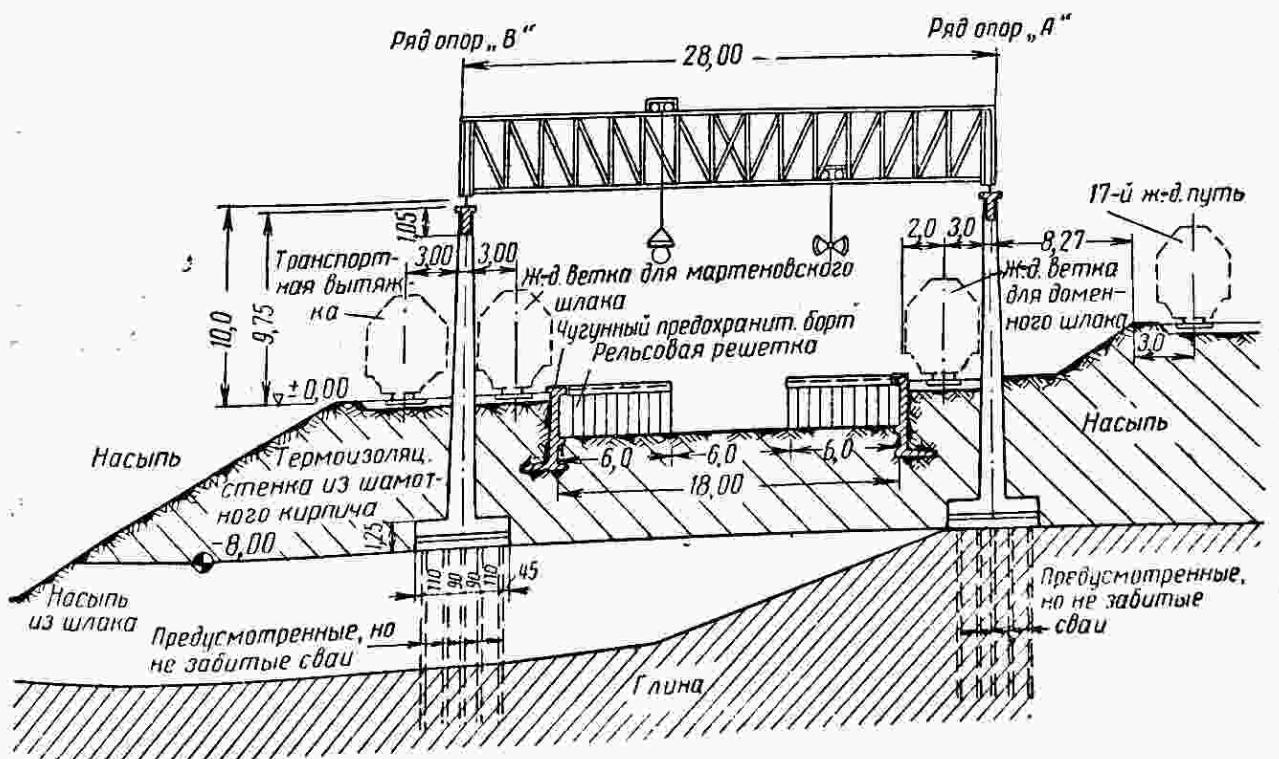
Типичным примером в этом отношении может послужить сооружение фундаментов опор подкранового пути грануляционной установки. Строительство железобетонного кранового пути пролетом 28 м предусматривалось выполнить на свайном основании со сваями, забитыми до глинистого грунта естественной структуры (рис. 31). С учетом весьма срочного характера работ, с целью сократить время строительства и «уменьшить затраты» удалось убедить проектировщика изменить первоначальный проект и предусмотреть устройство фундаментов на естественном основании. В соответствии с этим вариантом проекта, фундаменты одного ряда столбов должны были быть заложены на грунте естественной структуры, а другого — обоснованы на меньшей глубине, прямо на насыпи из шлака. Последняя к моменту проектирования еще не была отсыпана. При расчете допускаемого давления было ошибочно принято, что насыпь уже готова, и при определении цифровых значений было учтено благоприятное воздействие боковой нагрузки насыпи аналогично вертикальному давлению вышележащих слоев на нижерасположенные напластования. В конечном результате фундаменты столбов ряда В были заложены на свежей насыпи высотой от 4 до 5 м. Отсыпка насыпи производилась без учета необходимых правил, а именно — с

Рис. 31. Фундаменты подкранового пути шлако-грануляционной установки

торца без уплотнения, причем в нее попадали и раскаленные куски шлака, поэтому котлованы приходилось охлаждать поливкой. Когда фундаменты были таким способом устроены, продолжалась отсыпка насыпи до проектной отметки и фундаментные массивы оказались покрытыми этой насыпью на высоту до 8 м (см. рис. 31 и 33). Первоначальный профиль местности и положение насыпи, а также места заложения буровых скважин 4, 5 и 6 указаны на рис. 33. На этом же рисунке приведены геологические разрезы скважин. Фундаменты столбов ряда *B* обоснованы на насыпи высотой 10 м, а ряда *A* — на свежей насыпи, высотой всего от 2 до 3 м. Как уже было ранее указано, отсыпка насыпи продолжалась и после устройства фундаментов и опор подкранового пути.

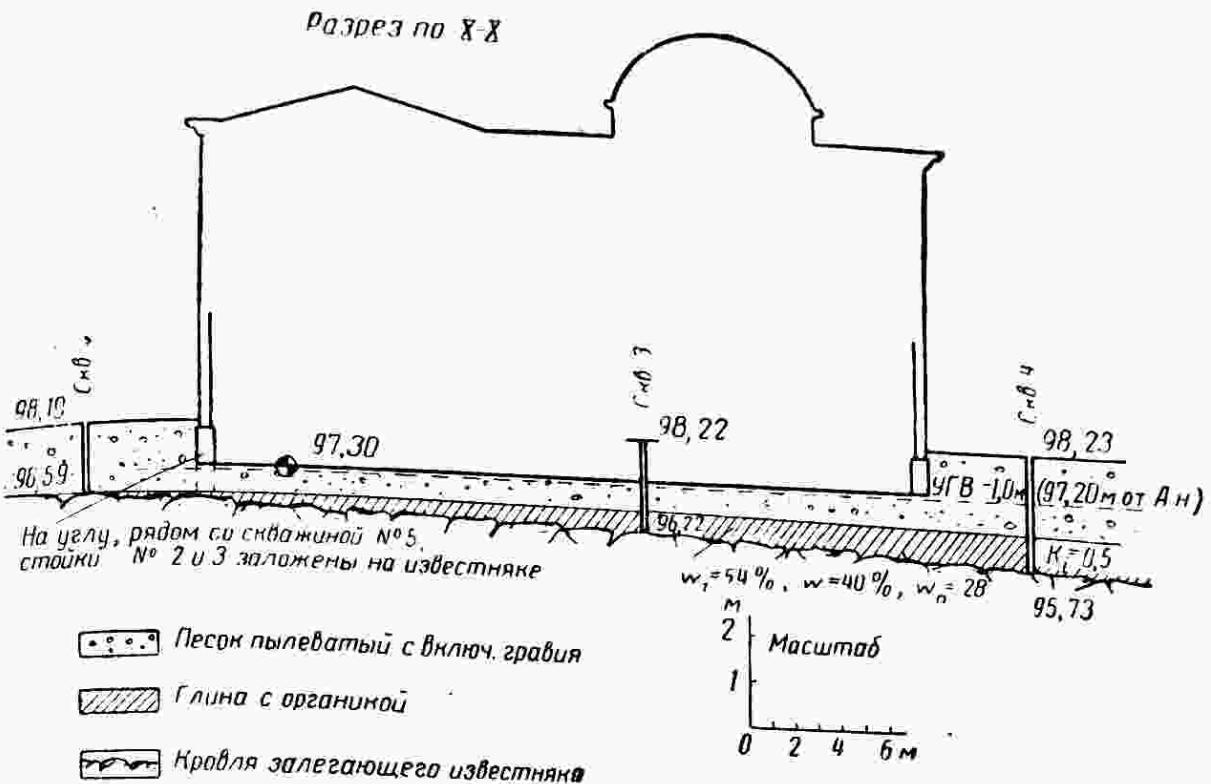
Контрольным расчетом было установлено, что давление на глину, содержащую органику, составляет $1,5 \text{ кг}/\text{см}^2$. Это во много раз превышает ее предельную несущую способность и влечет за собой значительное сжатие этого грунта. Такое давление превышает также и прочность этого грунта на разрушение и поэтому, возможно, происходит выпирание грунта из-под фундамента и вследствие значительного коэффициента пористости ($\varepsilon > 1$) находящиеся по бокам частицы от сжатия легко подвергаются уплотнению.

В конечном счете нагрузку воспринимает жесткий пласт известняка; так как он залегает на различной глубине, то толщина верхних сильно сжимаемых слоев изменяется; вследствие этого

Рис. 36. Напластование грунтов под иодной водолечебницей в Пештэржебете

возникающая осадка будет иметь переменную величину (рис. 36 и 37, разрез по $x-x$). Не подлежит никакому сомнению, что фундаменты всего здания следовало обосновать на пласте известняка, как это, в частности, и было сделано на углу здания вблизи скважин 5 и 6. Причина появления деформаций в виде трещин объясняется именно неоднородностью условий опирания здания. На приведенном выше углу в точке a здание имеет прочное опирание, а в направлении узкого крыла (точка c), где условия иные — происходит неравномерная осадка.

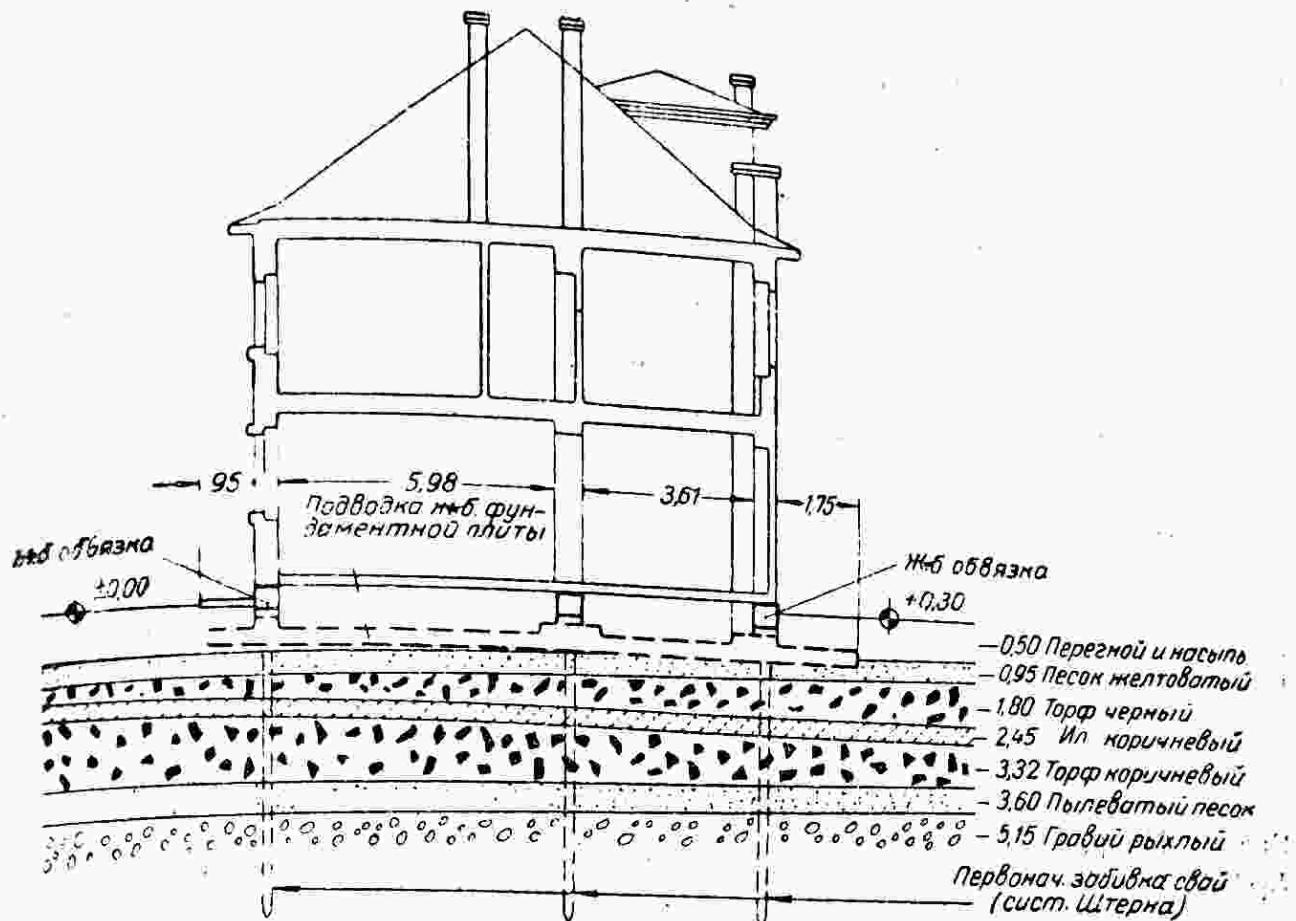
Рис. 53. Фундаменты рабочего павильона больницы в Андьялфельде

Вполне естественно поэтому, что над освобожденной от общей нагрузки сваей разрушился также и ростверк. В результате этого было принято решение об устройстве под всем зданием сплошной железобетонной плиты (рис. 53). С учетом того, что здание опиралось на сваи, под всем зданием одновременно был удален грунт до отметки подошвы фундаментной плиты, так что верхняя часть

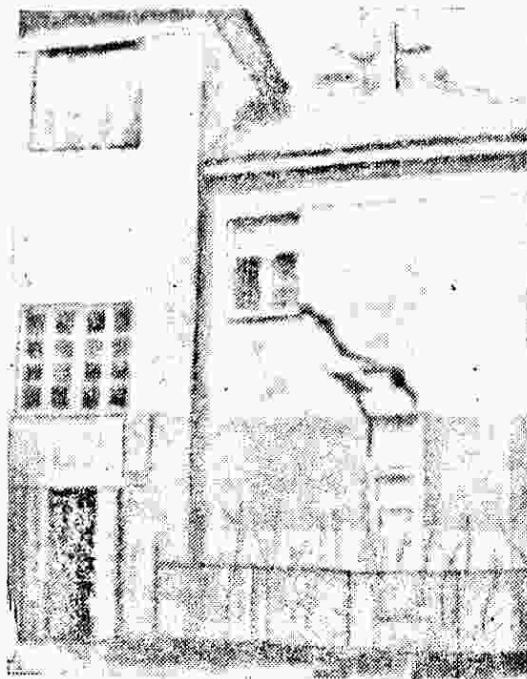
Рис. 54. Направление трещины над деформированным дверным проемом

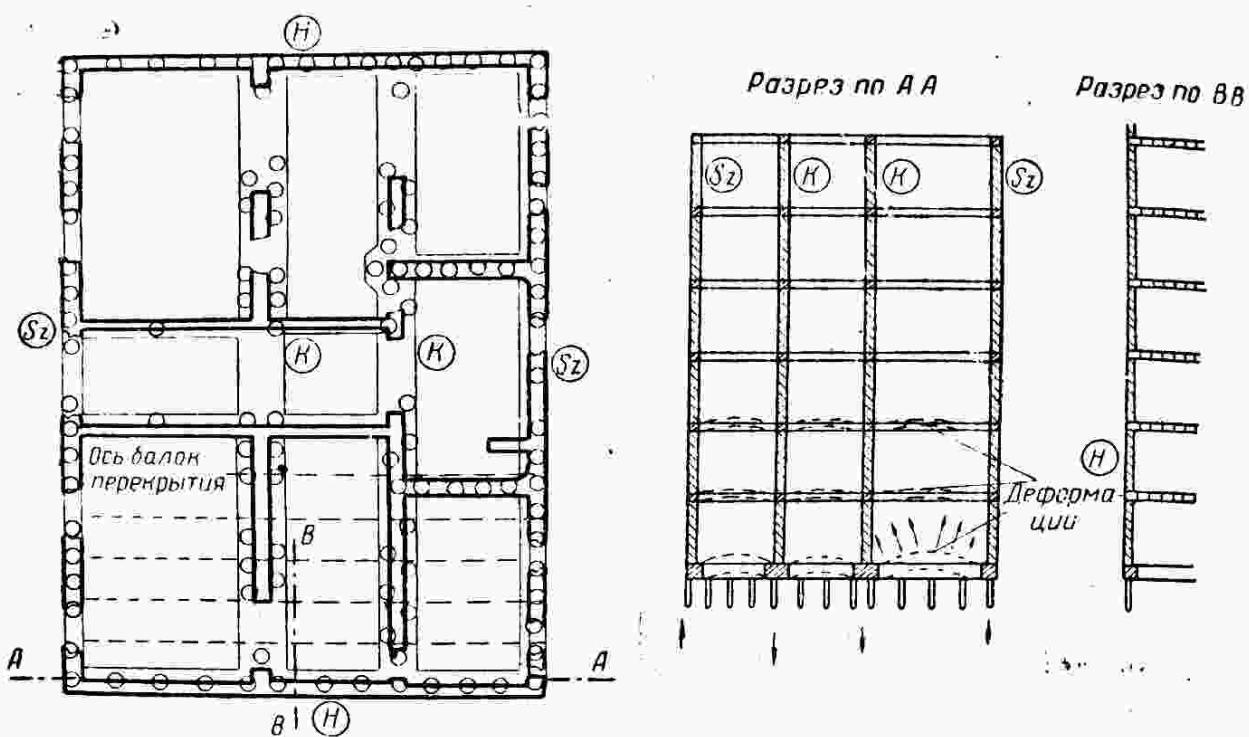
Рис. 59. Неправильное расположение свай под жилым домом и возникшие вследствие этого деформации

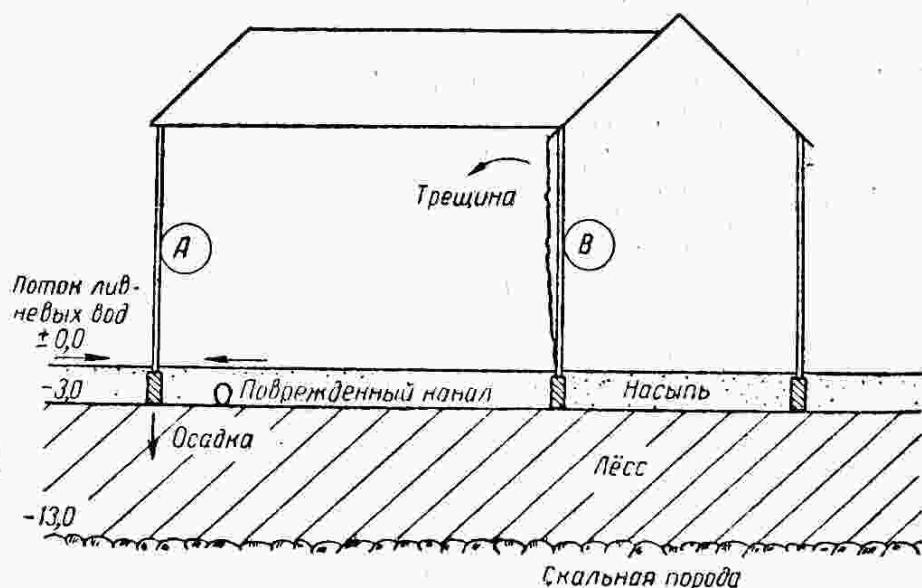
Рис. 68. Осадка здания Геологического института в Белграде
