КАРОЙ СЕЧИ

ОШИБКИ В СООРУЖЕНИИ ФУНДАМЕНТОВ

Перевод с венгерского
инж. С. А. ТИПОЛЬТА

Москва — 1960

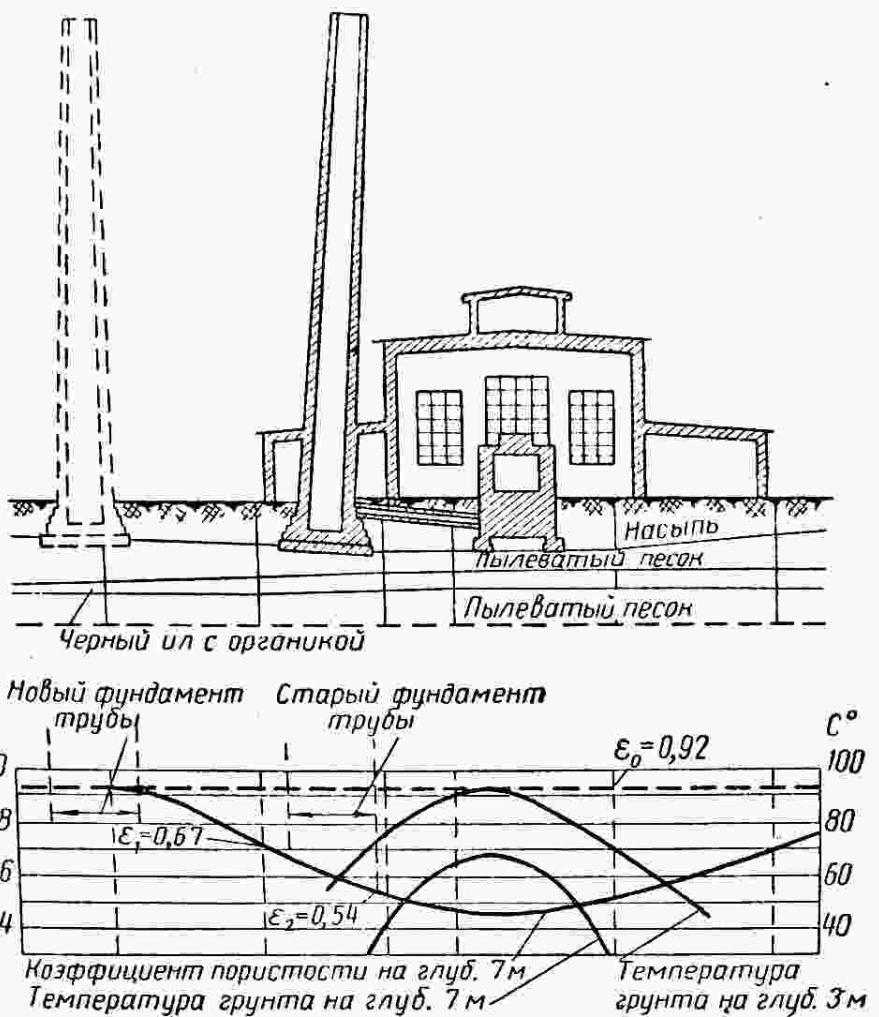
Рис. 75. Наклон дымовой трубы стекольного завода
