КАРОЙ СЕЧИ

ОШИБКИ В СООРУЖЕНИИ ФУНДАМЕНТОВ

Перевод с венгерского
инж. С. А. ТИПОЛЬТА

Москва — 1960

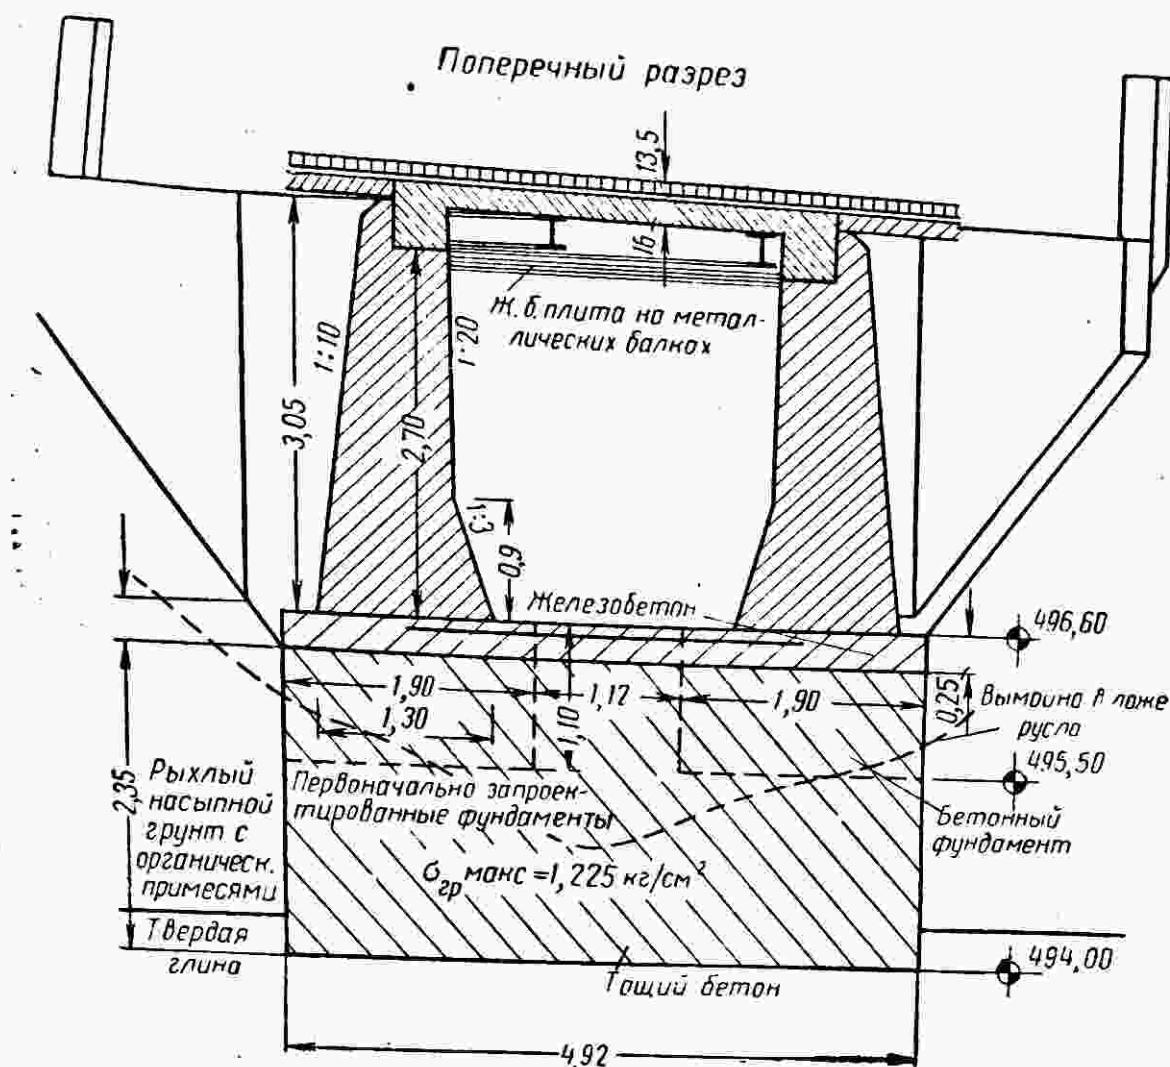
Рис. 6. Фундамент Перкатаиского моста

Согласно проекту, между двумя фундаментными массивами оставалась земляная перемычка толщиной 1,12 м. Оставить при углублении фундамента такую перемычку высотой 2,6 м нельзя было, и поэтому выемку грунта в котловане пришлось произвести на полную ширину — 4,92 м и затем заполнить его тощим бето-

ном. Под опорами на этот слой пришлось засыпать железобетонную плиту, распределяющую нагрузку.

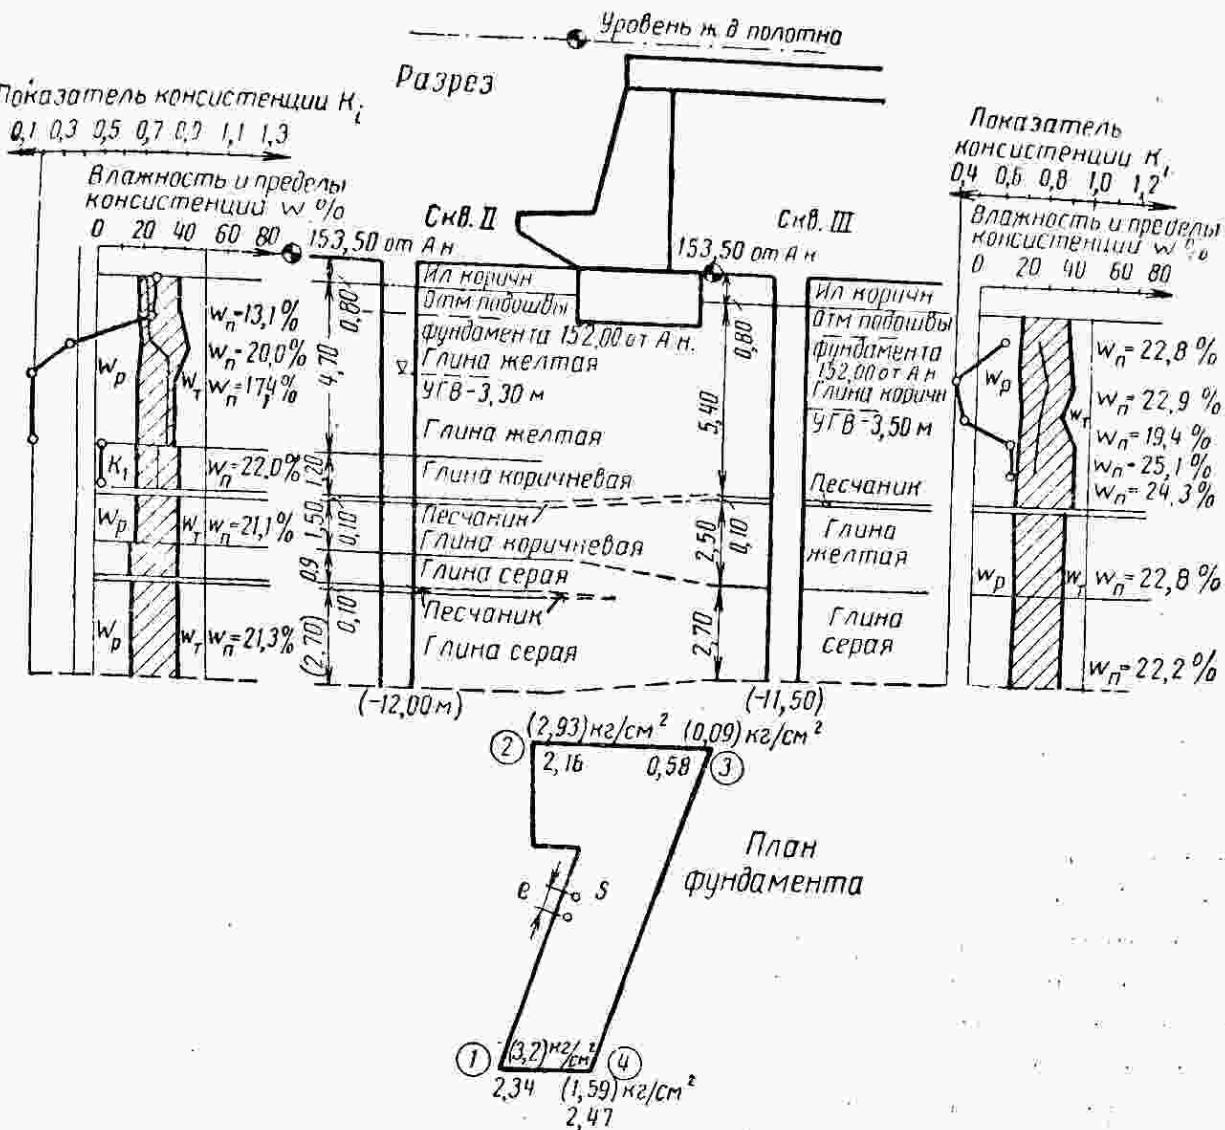
Рис. 7. Схема фундирования железнодорожного путепровода в Вацуйфалу

Таким образом, сразу же была выяснена причина осадки и после тщательного изучения стала также понятной причина неравномерности осадки. Как видно из рисунка, фундаментный

массив, в результате своего косого положения и своеобразной формы открылок, в высокой степени асимметричен. В результате действующих эксцентричных сил и асимметричности фундаментного массива, эксцентрическое давление должно было в основании под косопоставленным и имеющим форму Г фундаментом вызвать напряжения, значения которых показаны на рисунке. Цифры в скобках означают напряжения под воздействием собственного веса плюс давление грунта, а написанные под ними напряжения в основании в случае подвижной нагрузки по одному существующему пути (полагая наличие бесконечно жесткого фундаментного массива и совершенно рыхлого основания).

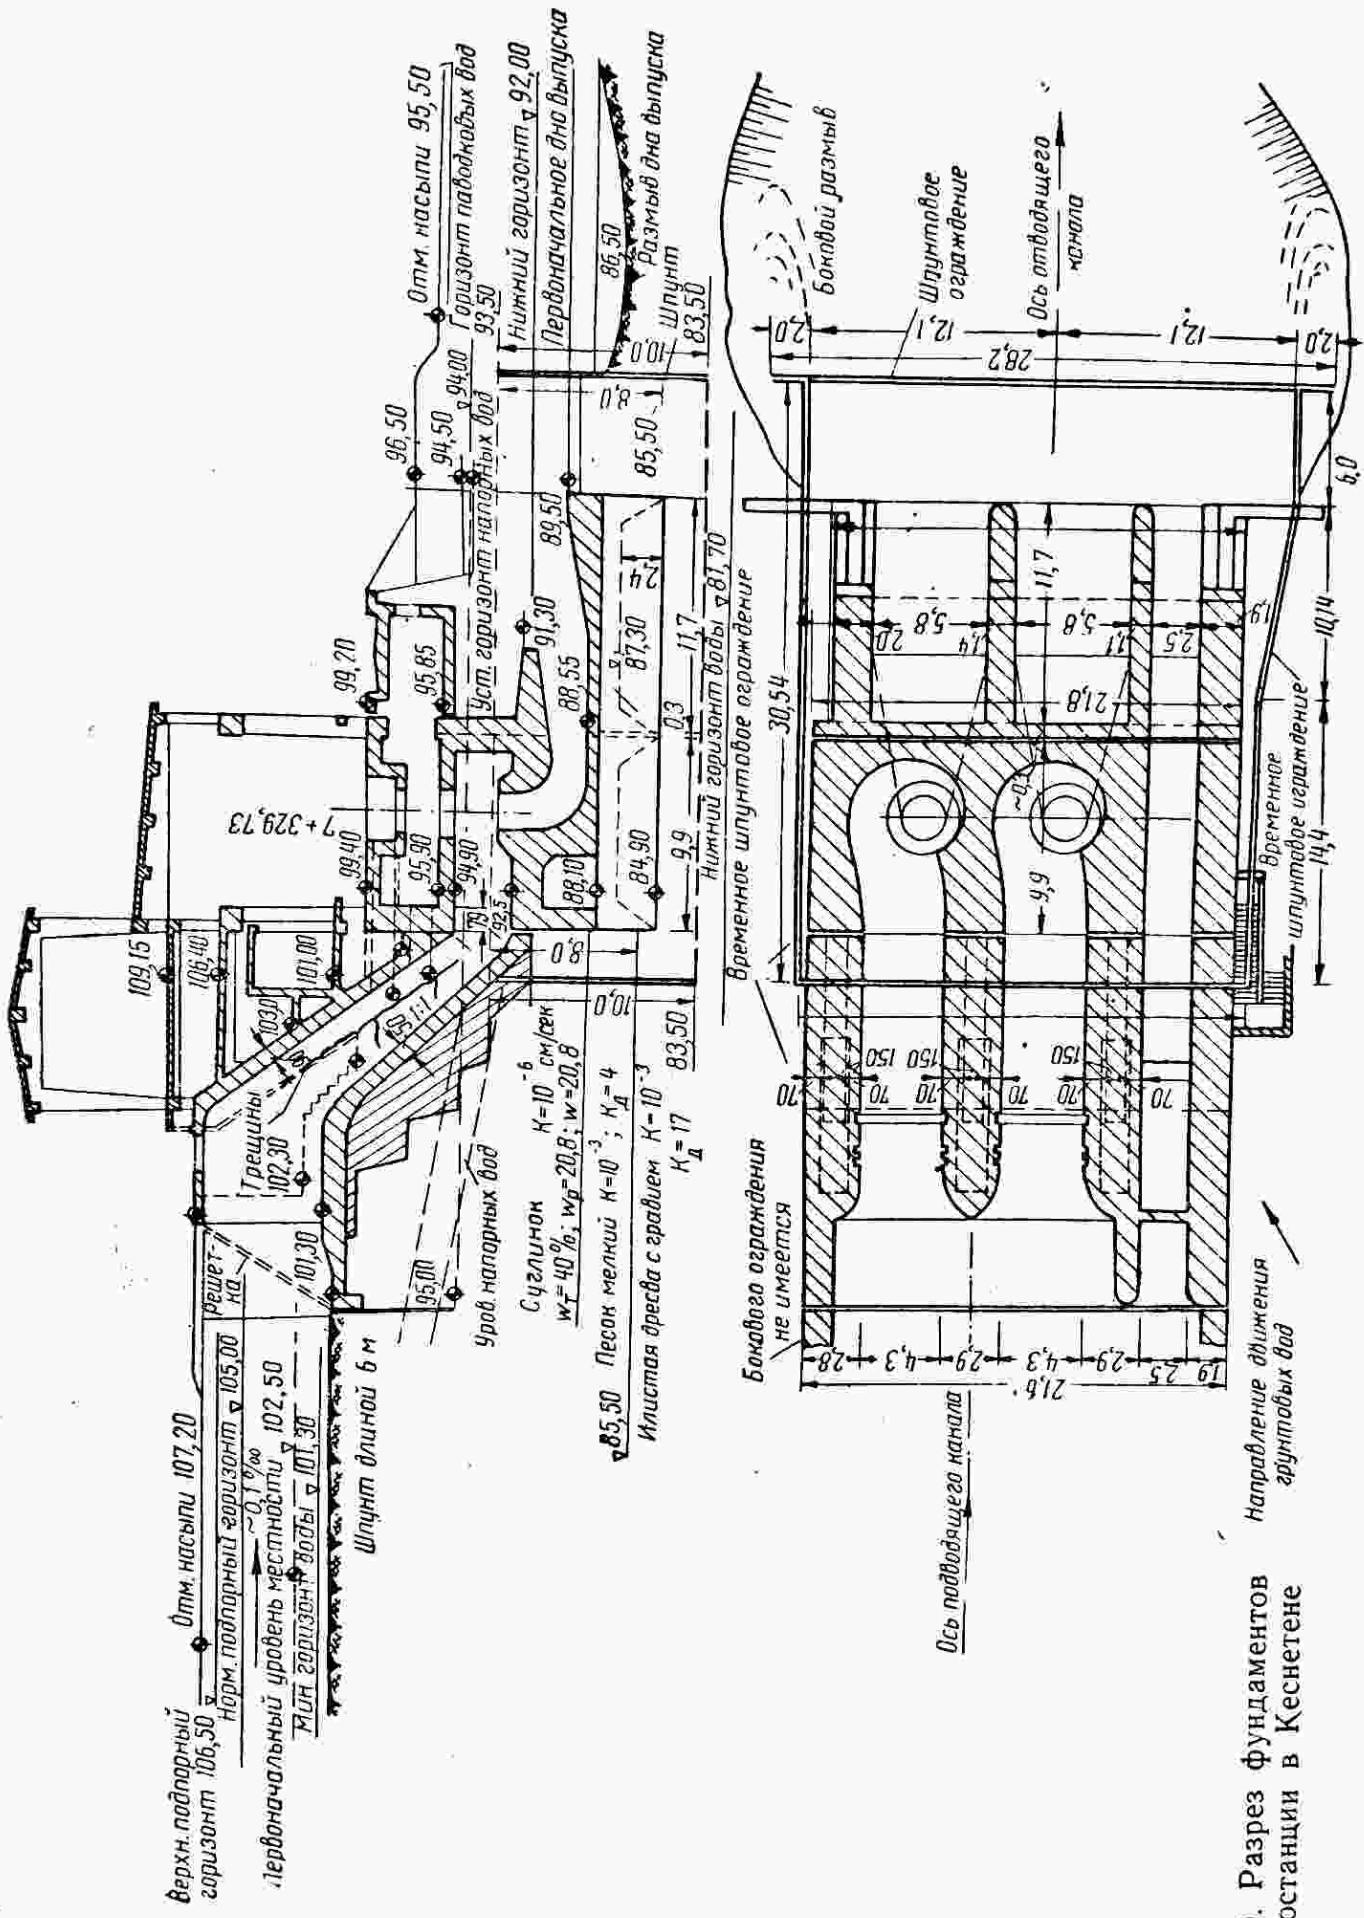
Рис. 9. Разрез фундаментов гидростанции в Кеснегене

Как это видно на рис. 9, гидростанция должна была быть построена на фундаментах различной глубины заложения, причем отдельные части здания несут различную нагрузку. Так, например, нагрузка от входной решетки подводящего канала имеет совсем незначительную величину и, в связи с выполняемыми ею функциями, она расположена намного выше остальной части сооружения (отметка дна 101 м от А. н.¹, отметка подошвы фундамента 100 м от А. н.). Отводящий канал также дает незначи-

Второе аварийное состояние после ввода в эксплуатацию создалось в районе дна выпуска. Короткая водобойная часть, устроенная в качестве гасителя энергии воды, вытекающей из турбин, и защита откосов канала показали себя недостаточными. В том месте, где заканчивалась облицовка дна, вскоре образовались подмывы глубиной в несколько метров. На откосах появились большие обрушения, которые постоянно приходилось приводить в равновесие каменной наброской (см. рис. 9). Этот недостаток имеет место почти у всех старых гидротехнических сооружений.

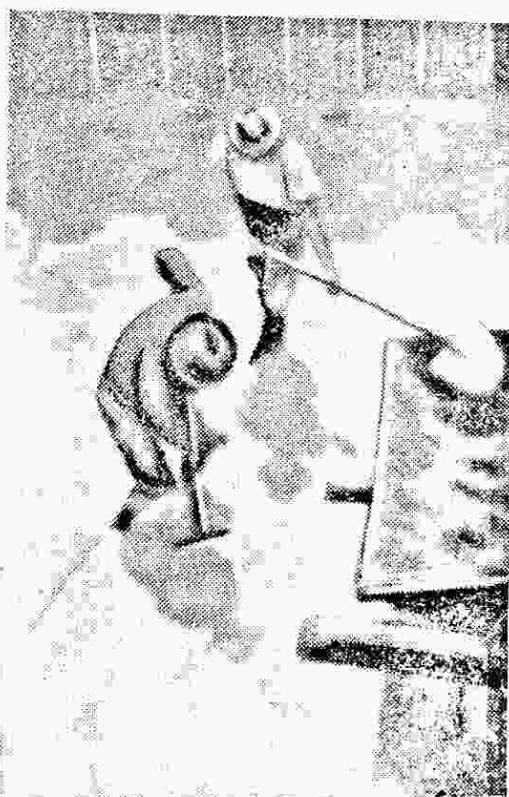
преки всему этому, выемка грунта с открытый водоотливом все же продолжалась и в залегающем сверху суглинистом грунте начали пробиваться все с большей силой подземные ключи (рис. 10). Продолжать таким способом работу оказалось невозможным. Выполненным в срочном порядке изысканиями было установлено, что у подстилающих суглинок мелкозернистого песка и гравелисто-заиленного грунта (см. рис. 9) чрезвычайно высокая влажность и, кроме того, они содержат восходящие напорные источники (со статическим уровнем на отметках 93,5 и 94,75).

Рис. 10. Пробившийся на дне котлована ключ

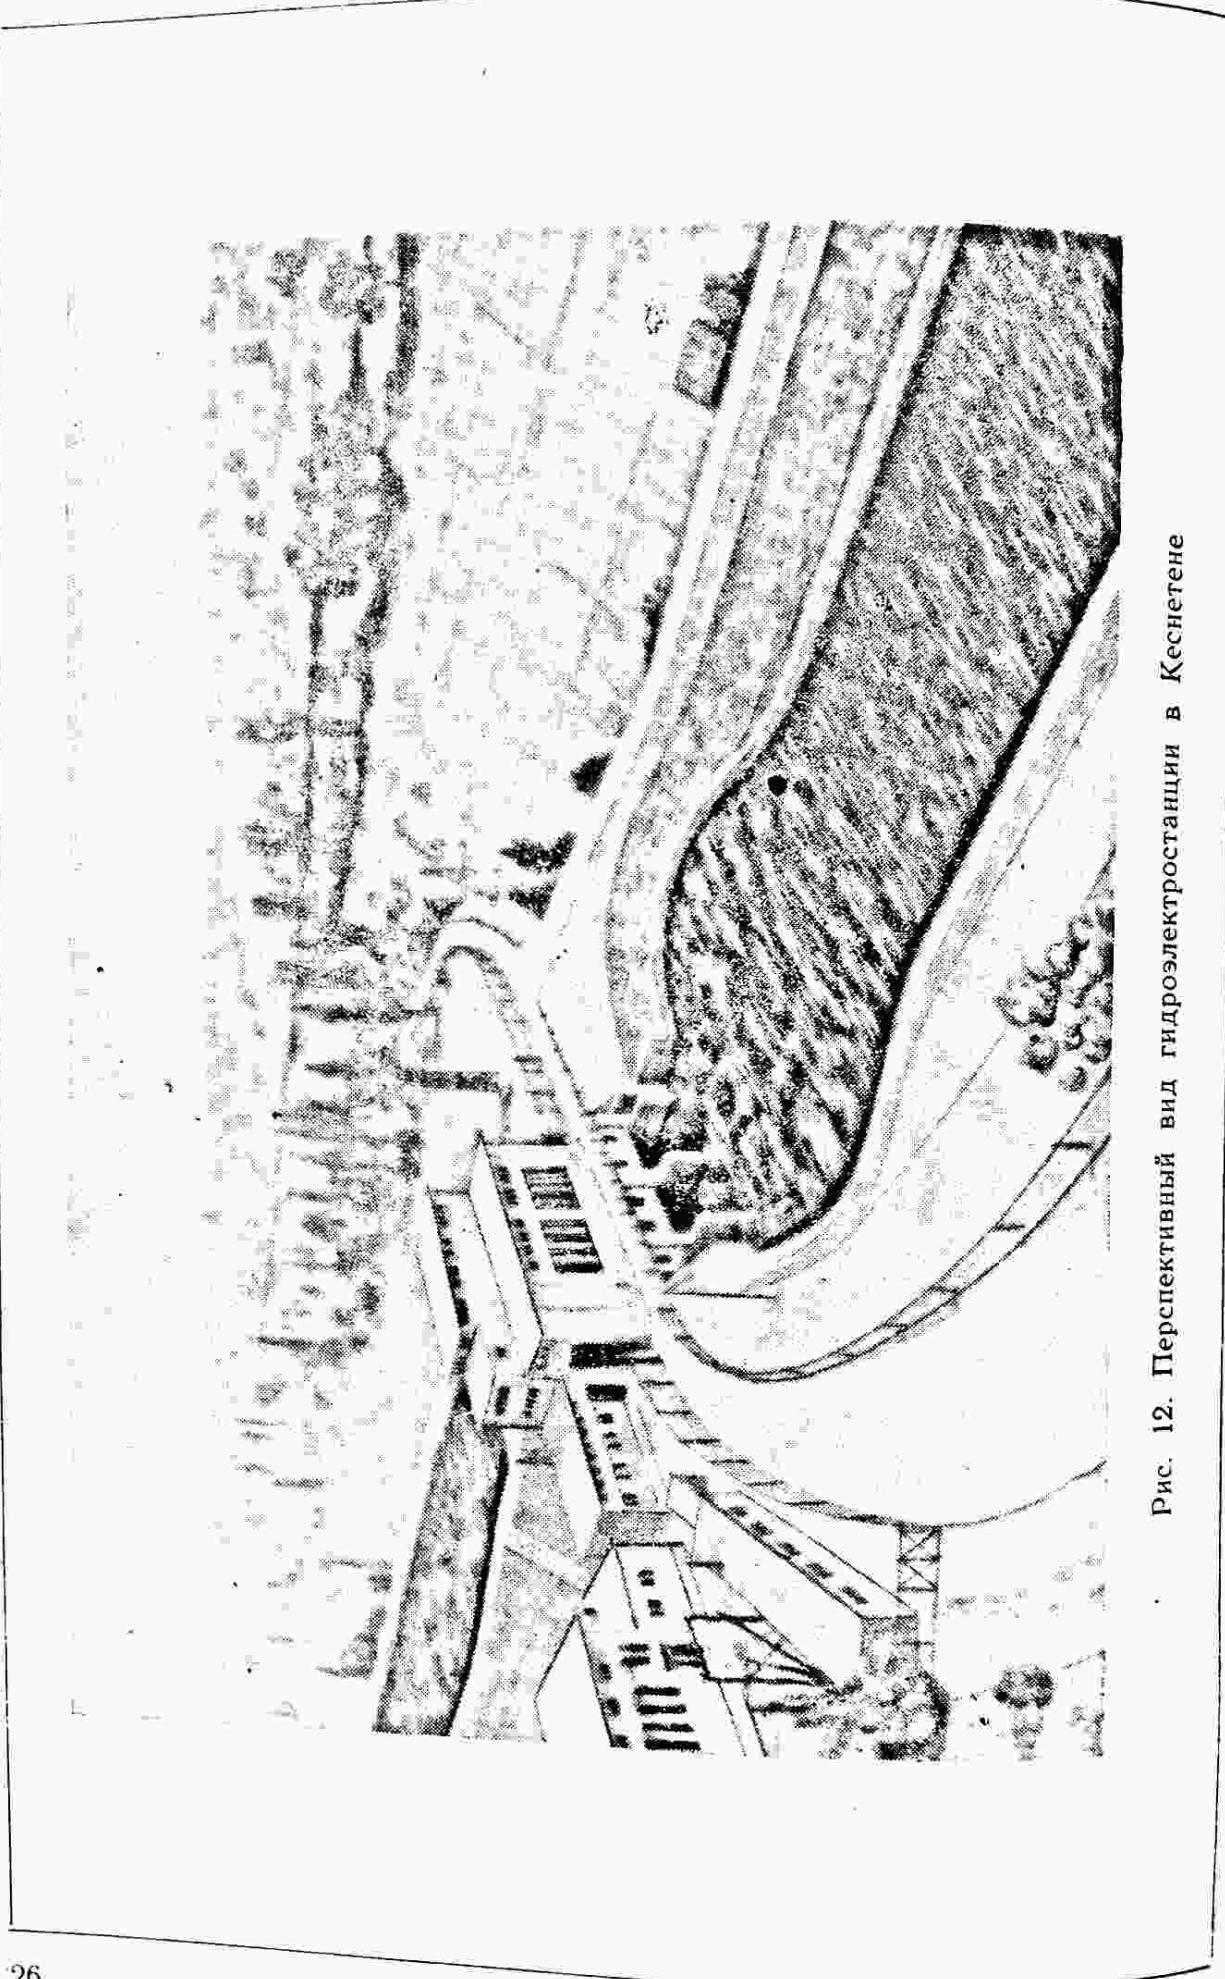
Рис. 12. Перспективный вид гидроэлектростанции в Кеснетене

ровый естественный уступ (на рис. 12 справа видна эта нижележащая низменность).

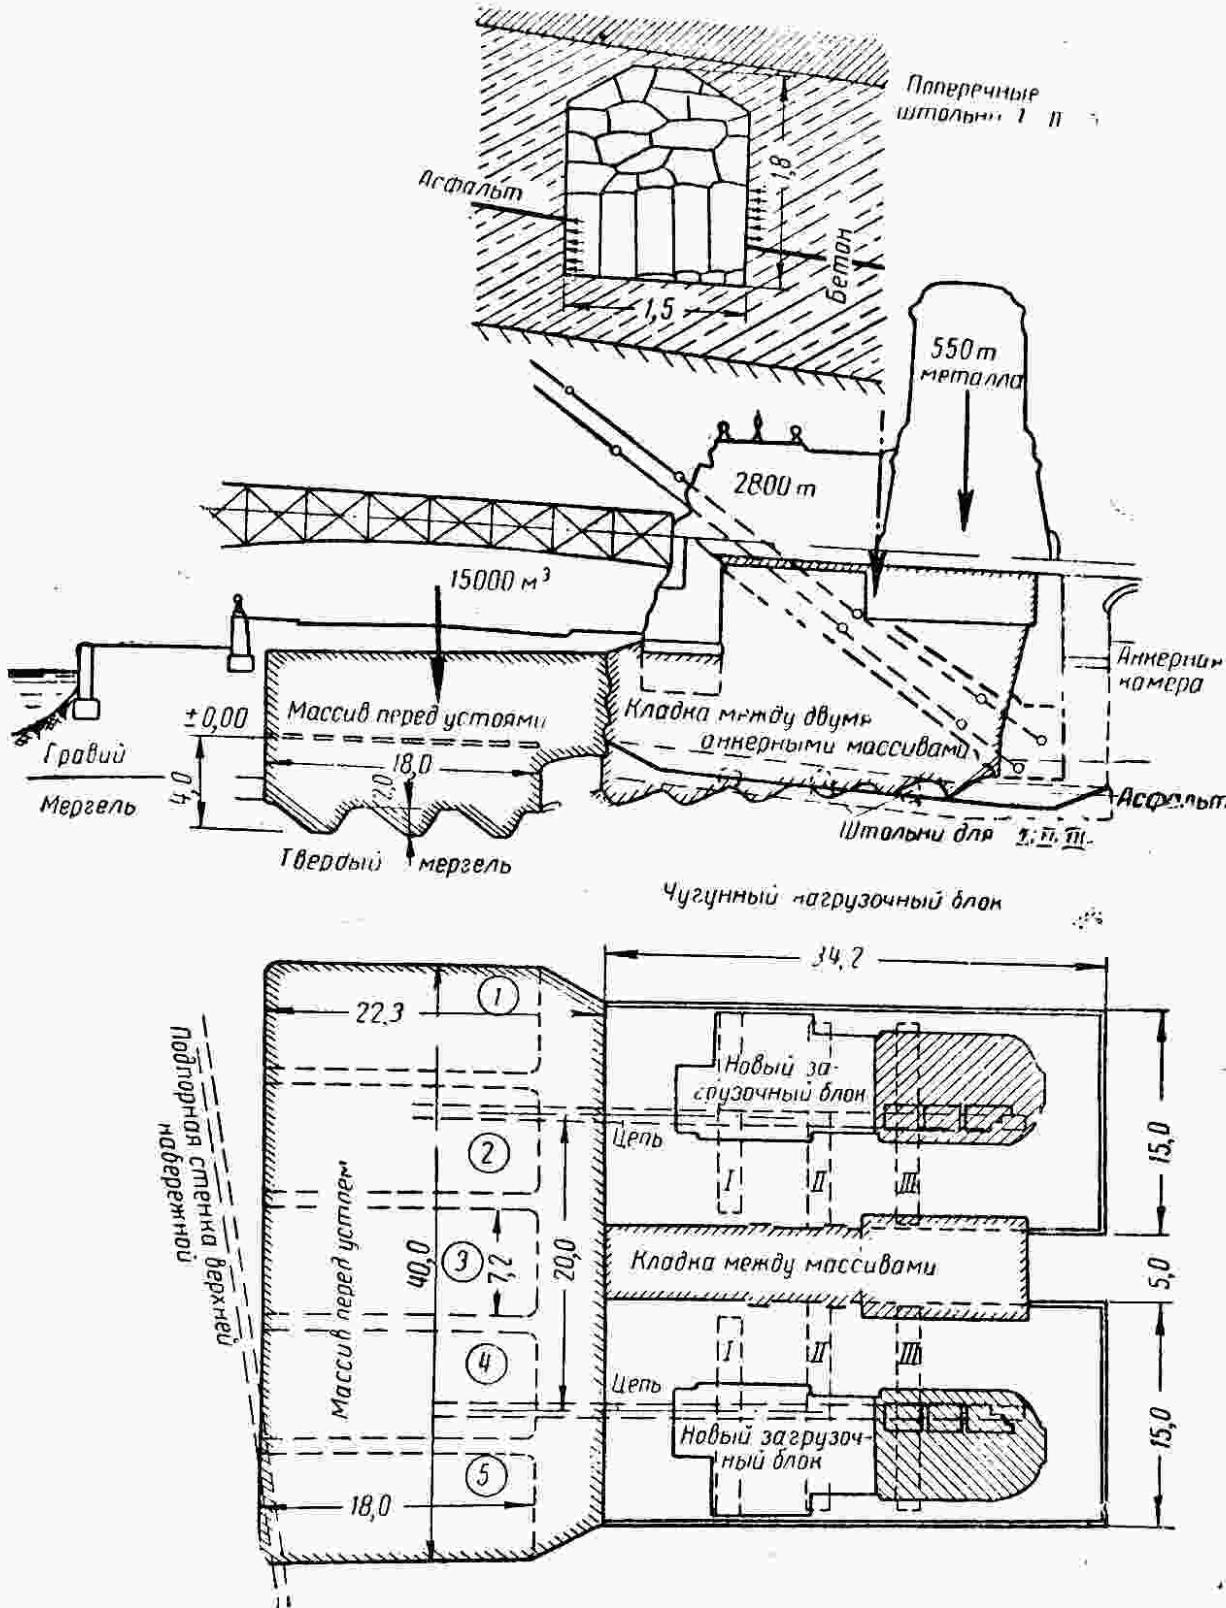
Рис. 18. Способ закрепления цепей моста Эржебет

После окончания строительства опор, изготовления металлической конструкции главных балок и снятия лесов, когда уже были начаты работы по монтажу проезжей части, у температурного шва было замечено наличие медленного перемещения правобережного будайского берегового устоя. Была созвана комиссия, однако мнения ее членов разделились. Некоторые считали, что в данном случае имеет место оползень всего берега или же сдвиг

пласта грунта, другие предполагали наличие сдвига всего фундаментного массива по поверхности мергелистого грунта. Были заложены вертикальные разведочные колодцы вплоть до основания фундамента и с их помощью было установлено, что сдвиг происходит по асфальтному изоляционному слою, находившемуся в 1 м от подошвы фундамента и предназначавшегося для изоляции анкерной камеры. Под действием продолжительной нагрузки ас-

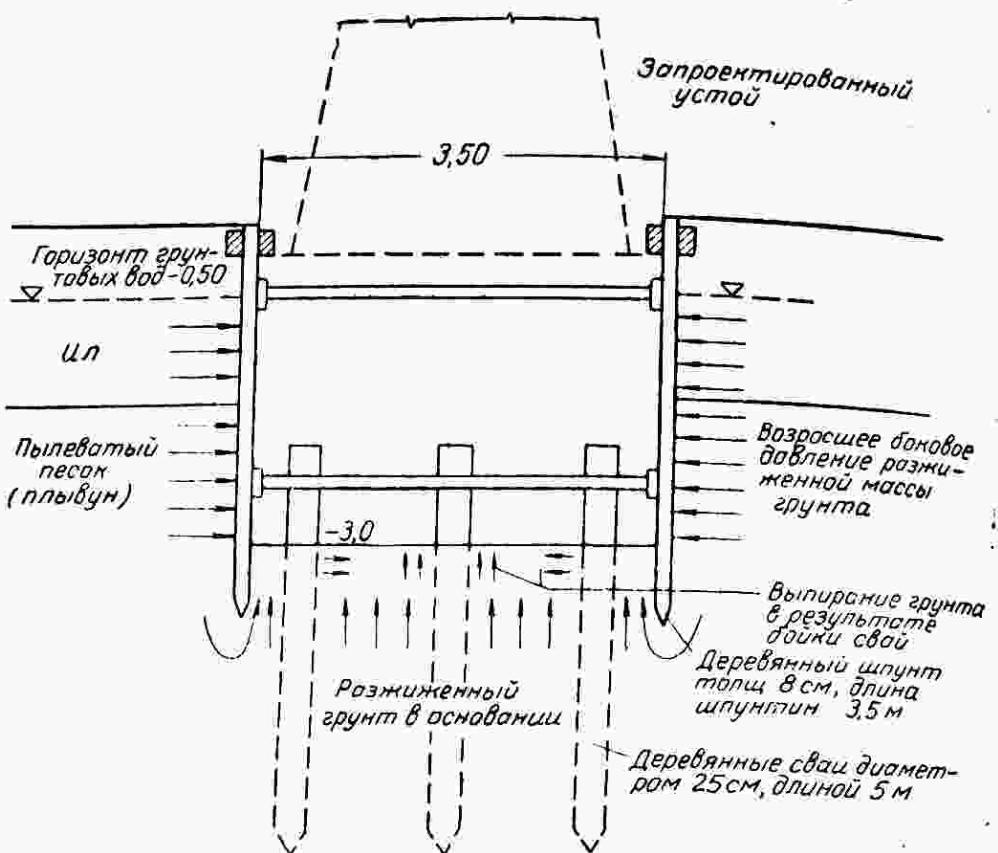
Рис. 19. Фундироование моста в Тапиосетмартоне

Прежде всего без особых затруднений было забито шпунтовое ограждение. После этого проектом предусматривались выемка грунта на глубину 3 м с открытым водоотливом и забивка на дне котлована большого числа деревянных свай длиной 5 м (рис. 19). Уже при выемке насыщенного водой песчаного грунта в текучем состоянии строители натолкнулись на серьезные затруднения. С увеличением глубины котлована и усилением водоотлива через некоторые неточно выполненные и недостаточно плотные стыки ограждения происходил все в большей мере приток совершенно разжиженного грунта. Текущий грунт, потеряв свою внутреннюю связность, увеличил давление на шпунтовую перемычку до гидростатического. При этом шпунтины в некоторых местах деформировались и раскрылись стыки. Закрыть наплыв грунта удалось лишь устройством дополнительных стенок ограждения — по существу настоящей внутренней опалубки.

Наряду с постоянным водоотливом была начата забивка свай. Однако образовавшаяся на дне котлована слякоть способствовала как жидкость передаче в боковом направлении сотрясения

от каждого удара. В результате швы шпунтового ограждения вновь разошлись и наплыл грунта и воды в значительной степени усилился.

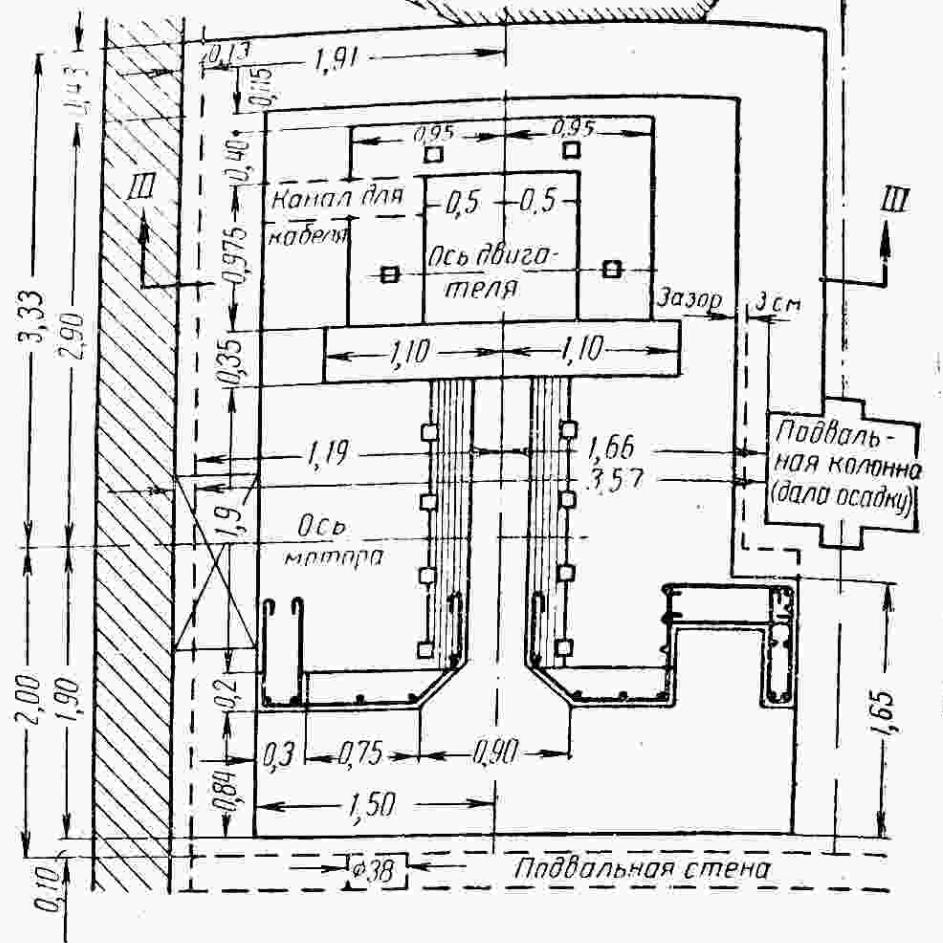
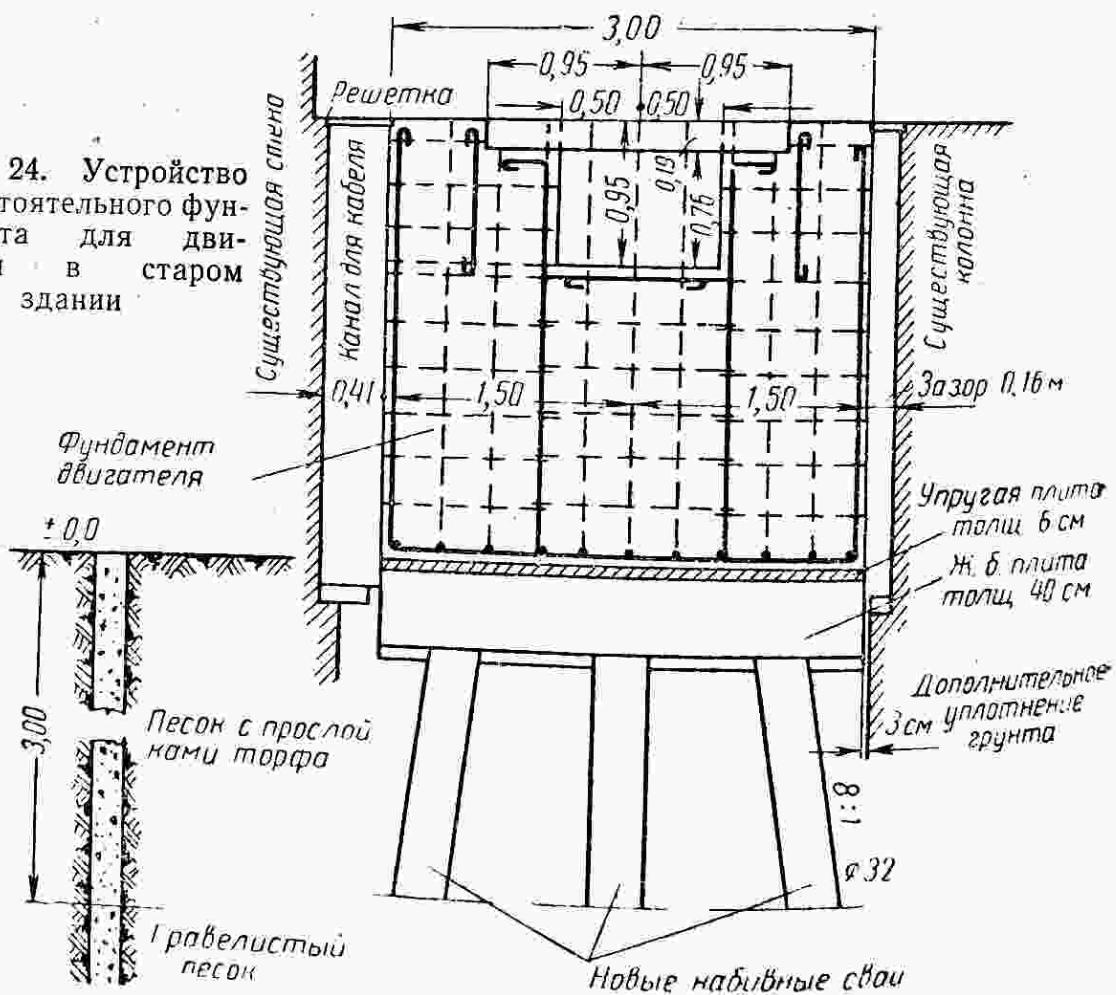
Рис. 24. Устройство самостоятельного фундамента для двигателя в старом здании

Случай неправильного возведения фундамента двигателя внутреннего сгорания был описан Прессом. В подвале старого здания требовалось установить довольно мощный двигатель внутреннего сгорания, как это указано на рис. 24. Фундаментный массив был запроектирован отдельно стоящим, т. е. без связи с существующими капитальными стенами и подвальной колонной здания. Под полом подвала залегал слой песка толщиной 3 м с торфянистыми прослойками, подстилаемый пластом гравелистого разнозернистого песка достаточной толщины. Поэтому было решено заложить фундамент двигателя на свайном основании. Вследствие стесненных условий и во избежание воздействия сотрясений при забивке свай применялись железобетонные набивные сваи диаметра 32 см, снабженные в верхней части, находившейся в торфянистом грунте, битуминозной изоляционной оболочкой для защиты от агрессивного воздействия грунтовых вод. На подготовленном слое из шлакобетона был устроен железобетонный свайный ростверк толщиной 40 см, на нем уложена в раме из угловой стали виброзоляционная пробковая плита толщиной 6 см, а сверху засыпан железобетонный массивный фундамент.

Первое время никаких неприятных явлений не происходило, однако с течением времени на существующей подвальной колонне (на рисунке заштрихована), заложенной на естественном основании, появились трещины, постепенно раскрывшиеся до такой степени, что оказалось необходимым разгрузить колонну с помощью деревянных подпорок. Было с несомненностью установлено, что образование трещин является результатом передачи вибраций двигателя в направлении фундамента подвальной колонны. Вначале частота колебаний не совпадала с собственной частотой колебаний грунта. Однако с течением времени, в результате незначительной горизонтальной жесткости свай, их постепенного горизонтального перемещения, а также постепенного уплотнения грунта возникло явление резонанса. Для восстановления устойчивости фундамента и устранения дальнейших деформаций под подвальную колонну были подведены набивные сваи.

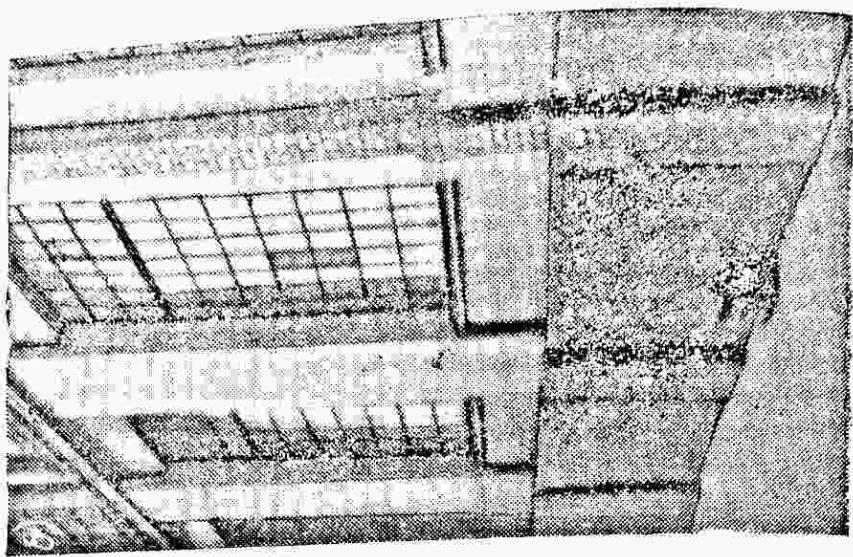
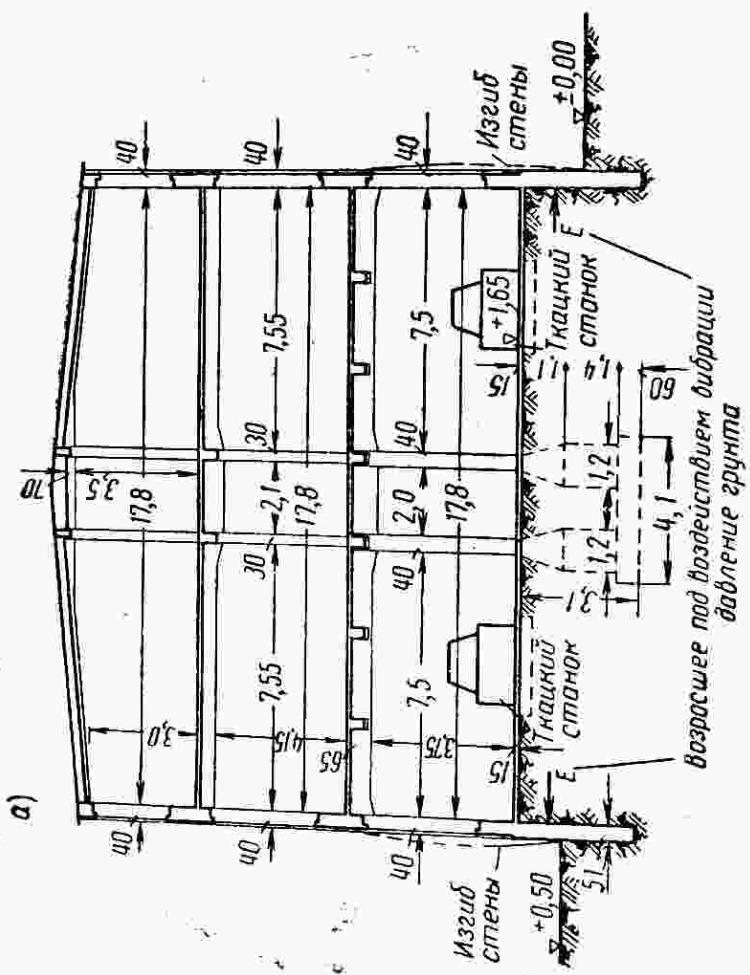
Аналогичный случай произошел и в машинном зале главного корпуса Чепельской шерстепрядильной и текстильной фабрики. Легкое текстильное оборудование было установлено в приведенном на рис. 25, а корпусе даже без заложения в грунт специальных фундаментов. Под действием вибраций станков насыпной грунт толщиной 1,65 м под полом здания настолько уплотнился, что его давление на фасадные стены существенно возросло и вызвало их изгиб в наружные стороны (рис. 25, б).

Рис. 25. Прогиб наружной стены машинного здания Венгерской текстильной фабрики
а — разрез здания; б — прогиб стены

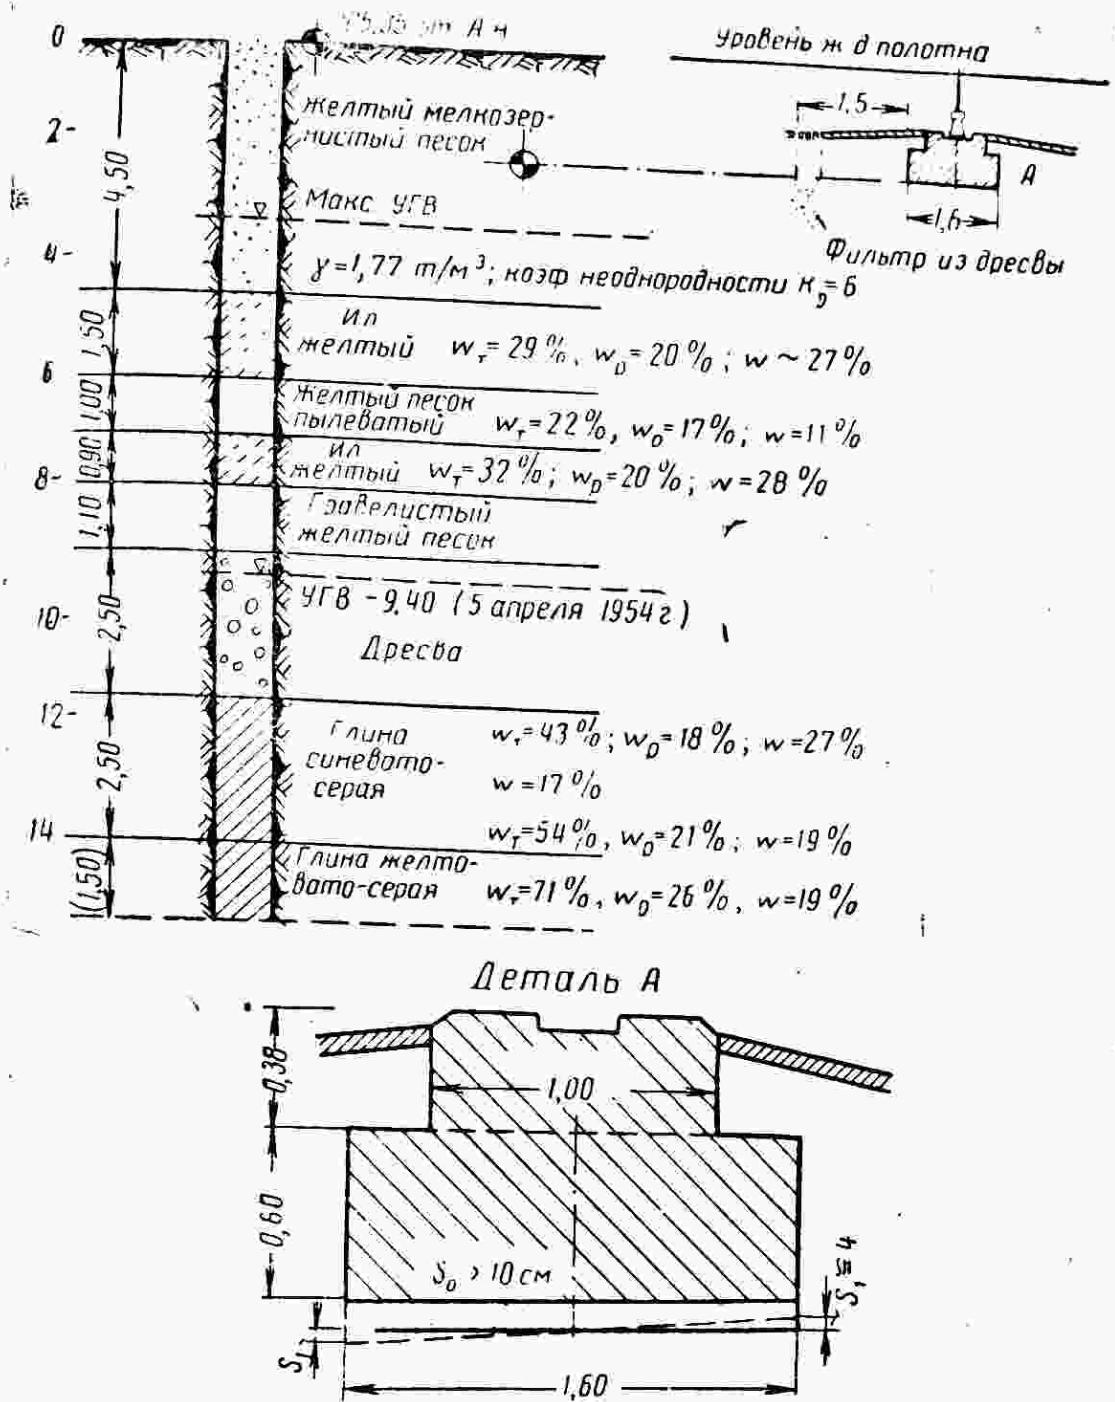
У железнодорожного поворотного круга на будапештской скотобойне было замечено, что зазор между диском и круговой стенкой на северной стороне совершенно исчез, а на противоположной стороне он расширился на 2—3 см. Это явление с несомненностью указывало на наклон центрального осевого блока. Проведенным после этого обследованием грунта было установлено, что ливневые воды не уходили в канализационные трубы, а на расстоянии 1,5 м от центрального блока был устроен обычный поглощающий колодец с гравийным фильтром (рис. 26). Это привлекло за собой размыв и подмытие песчаного грунта и односторонний крен осевого блока.

Рис. 26. Наклон осевого блока поворотного круга на скотобойне

Во избежание в дальнейшем аварийного состояния было предложено построить ливневую канализацию и под осевой блок подвести глубоко заложенный фундамент. В соответствии с этим, строительство ливневого канала было выполнено, а в отношении углубления фундамента была занята выжидаящая позиция, так как на основании данных проведенных лабораторных испытаний было видно, что чрезвычайно рыхлый и однородный по гранулометрическому составу песчаный грунт ($\epsilon=0,83$, коэффициент неоднородности $K_d=2,45$, $\gamma=1,45 \text{ t/m}^3$) под действием повторных нагрузок в пределах допускаемых может быть приведен в значительно более уплотнен-

либо значение наклон центрального осевого блока. До наступления такого состояния грунта более целесообразным являлось выравнивание перекоса с помощью подкладок.

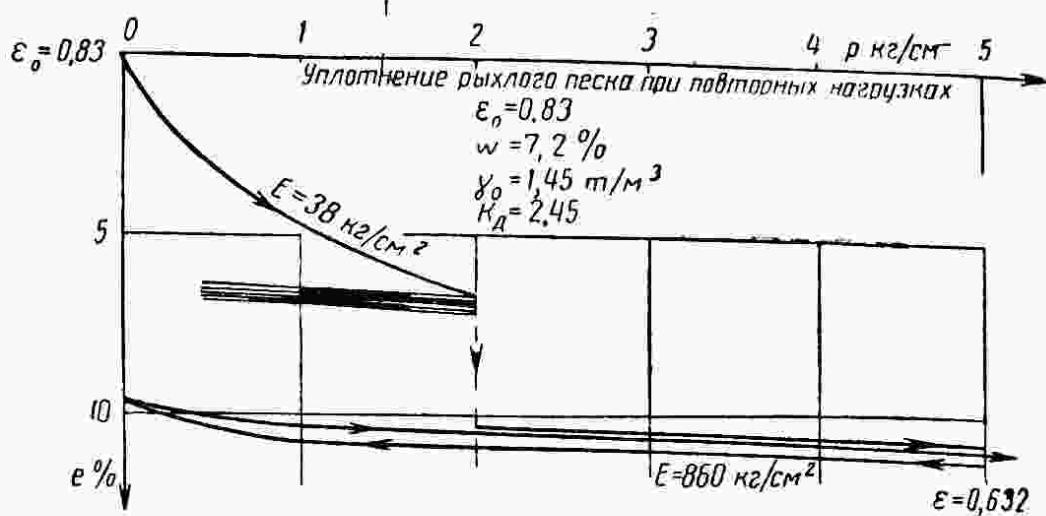
ное состояние. Таким путем уменьшается его сжимаемость, а несущая способность в значительной мере возрастает. На рис. 27 видно, что после повторной 800-кратной последовательной нагрузки до давления 2 кг/см^2 , соответствующего напряжению под осевым блоком, остаточная осадка возросла на 57% , модуль сжатия E увеличился с 38 кг/см^2 до 860 кг/см^2 , а коэффициент пористости e уменьшился с 0,83 до 0,63. Ввиду того, что поворотные круги подвергаются весьма частой повторной нагрузке, можно было ожидать, что после прекращения инфильтрации воды, грунт вскоре достигнет такой степени плотности, при которой и без устройства глубокого фундамента не произойдет имеющий какое-

Рис. 27. Уплотнение рыхлого песчаного грунта под действием повторных нагрузок

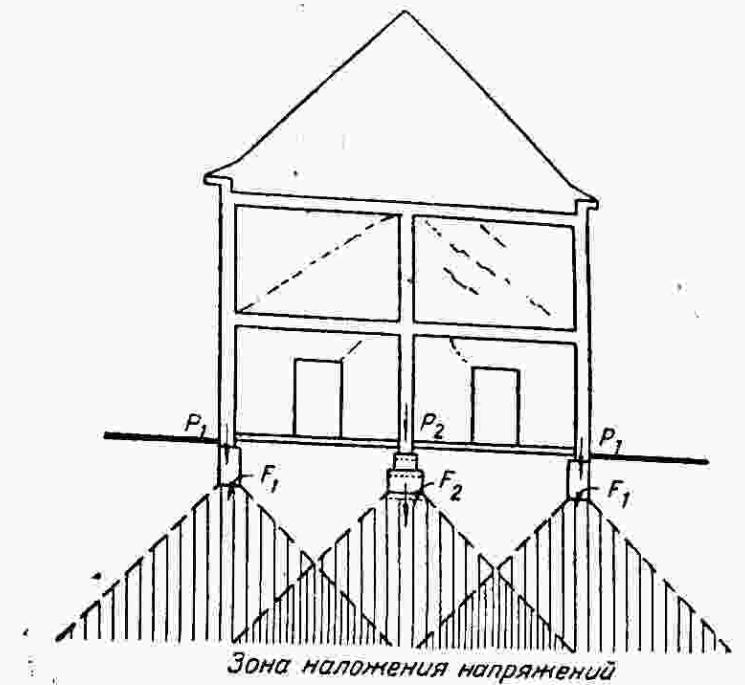
Типичные наложения напряжений происходят, аналогично описанным выше, в основании фундаментов средних несущих стен. На рис. 29 видно, что под средней несущей стеной происходит взаимное наложение одинаковых по интенсивности давлений на грунт, в результате которого на этом месте осадка должна иметь большие величины.

Рис. 29. Наложение напряжений под средней несущей стеной

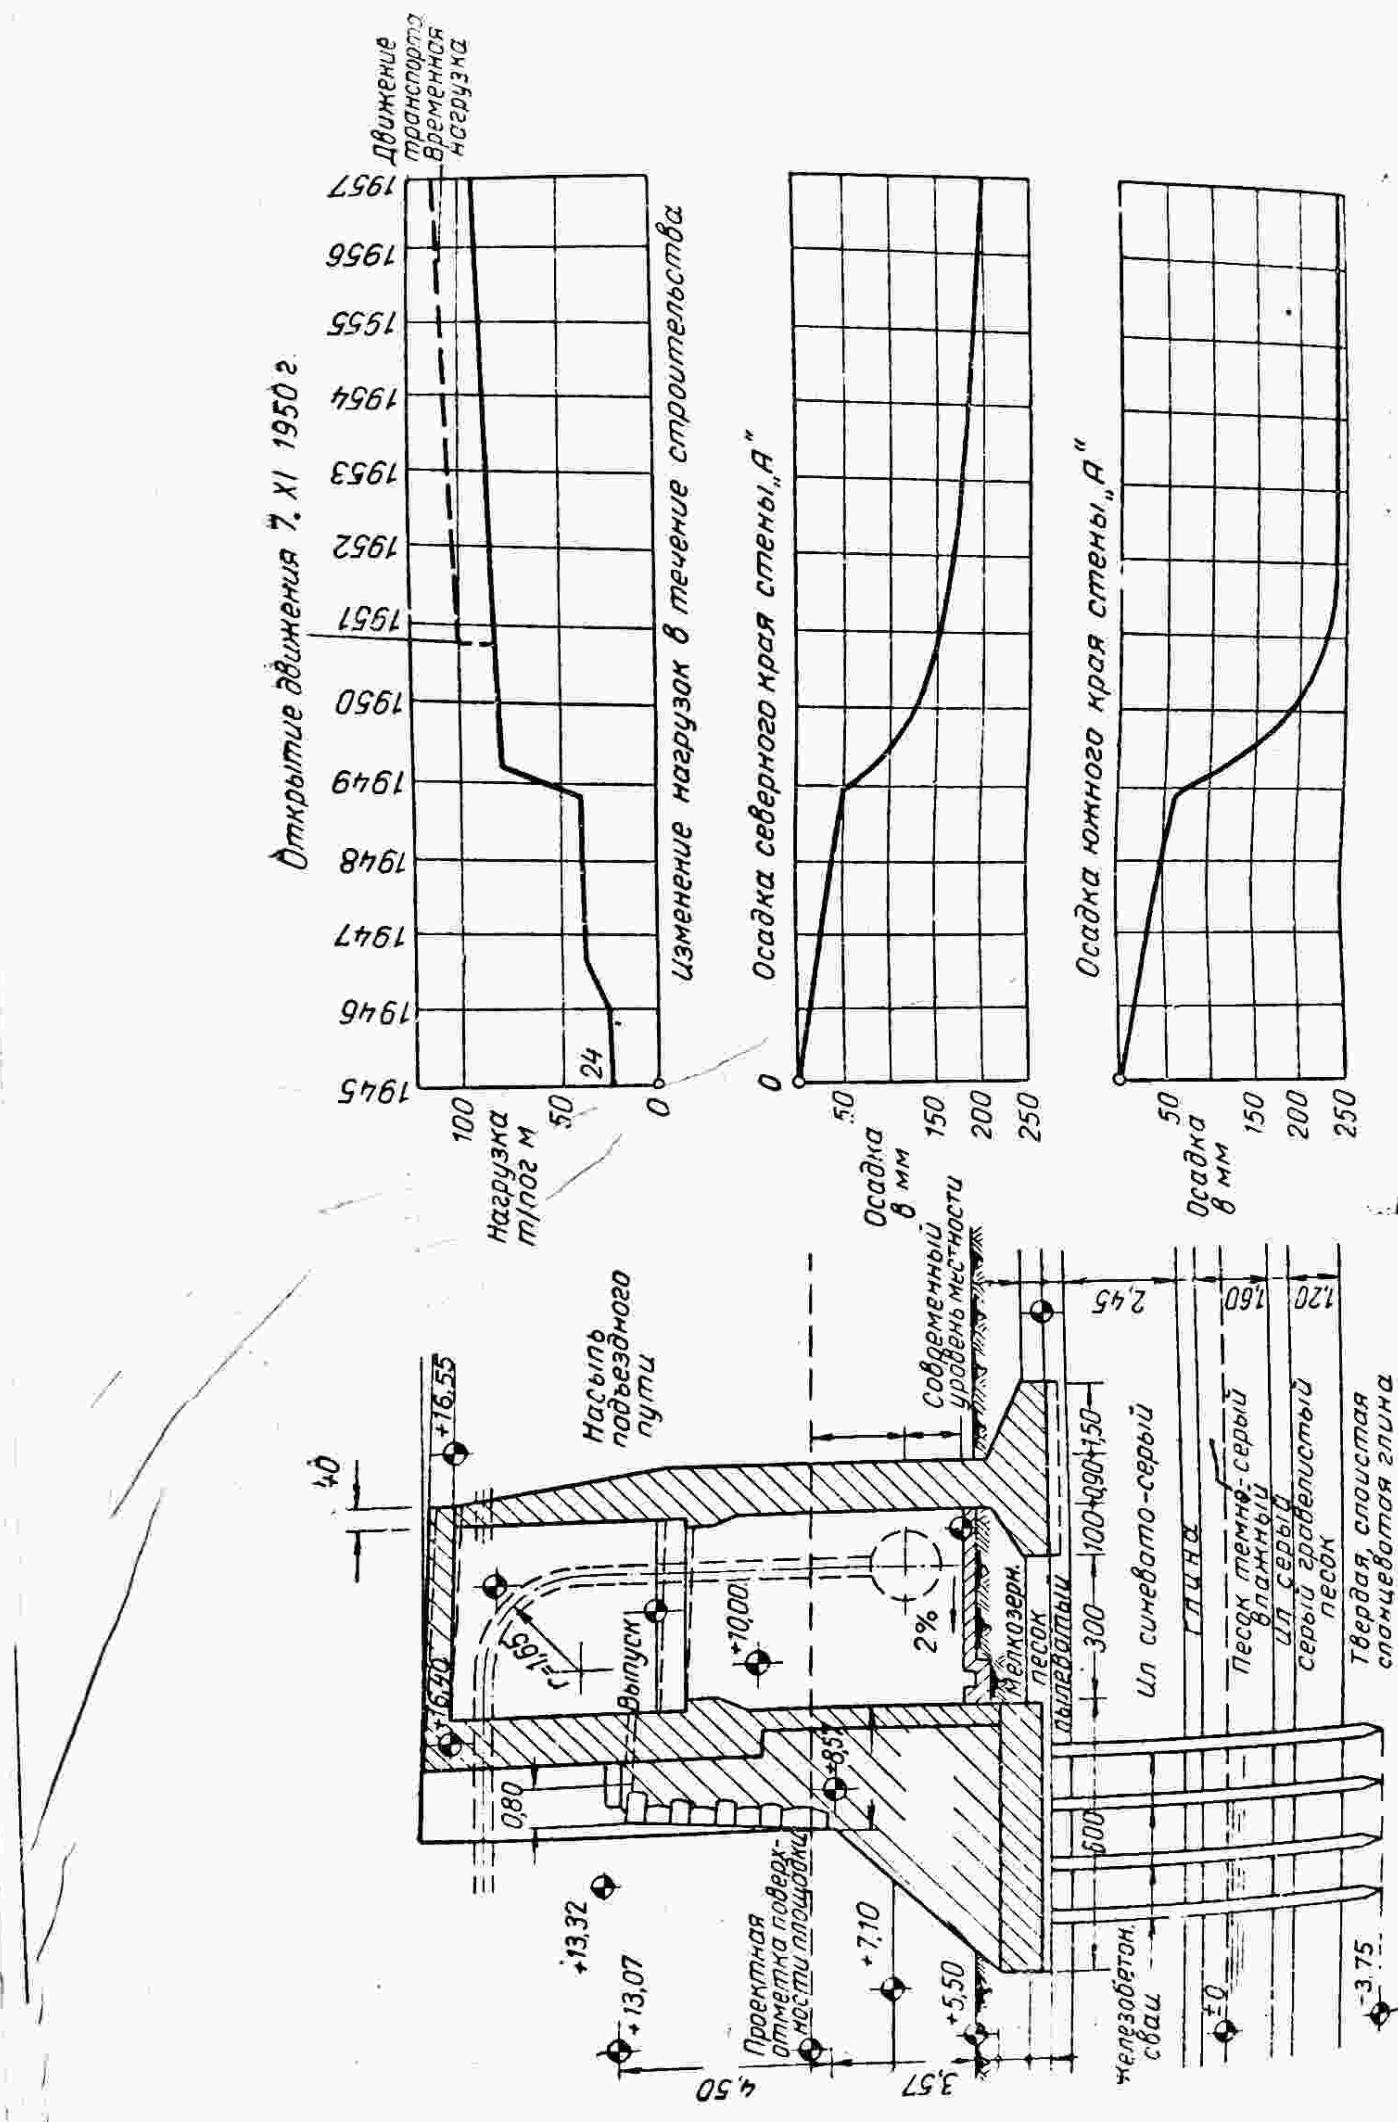
В случае заложения фундамента устоя на естественном основании, наложение напряжений, вызываемых весом насыпи под подошвой фундамента, происходит неравномерно и поэтому напряжения со стороны насыпи будут больше. Такие случаи обычно встречаются там, где во избежание наклона устоя вперед прибегают к устройству верхней подпоры, как это было сделано для указанного на рис. 30,б пештского берегового устоя моста «Арпад».

Из приведенных графиков видно, что вертикальное перемещение разделенной на две части задней стенки устоя проявилось в основном с началом отсыпки насыпи и в соответствии с медленной консолидацией слоя илистого грунта синевато-серого цвета продолжалось очень долго. В течение $6\frac{1}{2}$ лет перекос у температурного шва проезжей части составил $\delta_y = 6$ см, что отвечает разности осадок под гранями фундамента $\Delta S = 6 \times 1/5 = 1,2$ см. Недопустимые неравномерные осадки мостового устоя, возникшие в результате наложения напряжений, удалось устранить мероприятиями конструктивного характера. Перекрывающие и поддерживающие перекрытия свободно опирались, с одной стороны, на заднюю стенку, а с другой — на глубоко заложенный устой, не имея с ними жесткого соединения.

Вследствие этого смещения могли происходить, не вызывая опасных в конструктивном отношении образований трещин или разрушений.

Рис. 30б. Смещение пештского устоя моста «Арнад»
