КАРОЙ СЕЧИ

ОШИБКИ В СООРУЖЕНИИ ФУНДАМЕНТОВ

Перевод с венгерского
инж. С. А. ТИПОЛЬТА

Москва — 1960

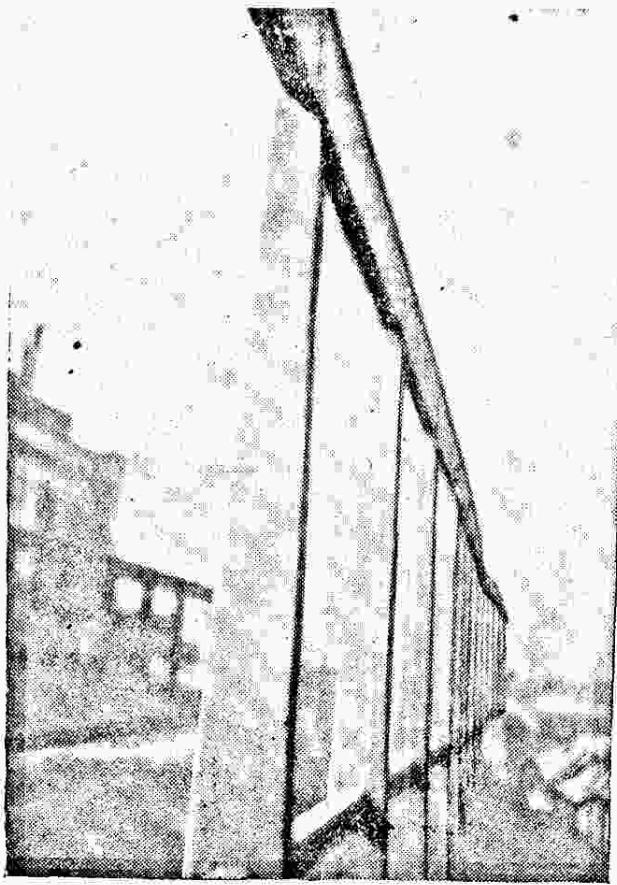
Рис. 32. Вид накренившейся части подкранового пути

После всего этого неудивительно, что по прошествии неполного года были замечены все более и более усилившееся смещение подкранового пути (рис. 32). С особенной силой они себя проявили в столбах ряда *B*, в котором возникла не только вертикальная осадка в несколько дециметров, но и наклон опор (рис. 33). В конце концов, по истечении неполных двух лет опоры, смещение которых приняло угрожающий характер, пришлось разобрать. Величина осадок приведена в графике на рис. 33, б. В то время как осадка опоры 9 в ряде *B* достигла 115 мм, опора 4 в ряде *A* опустилась всего на 4 мм. Наряду с этим горизонтальное смещение верха опоры 9 в ряде *B* составило 720 мм. Максимальная осадка имела место между опорами 7 и 11, т. е. на том участке, на котором засыпка шлака происходила и после ввода кранового пути в эксплуатацию.

Этот случай наглядно иллюстрирует, какое нагромождение технических ошибок может произойти иногда на строительстве в результате форсированного и вынужденного темпа работ, когда общее руководство работами и контроль над ними не обеспечены квалифицированным техническим персоналом.

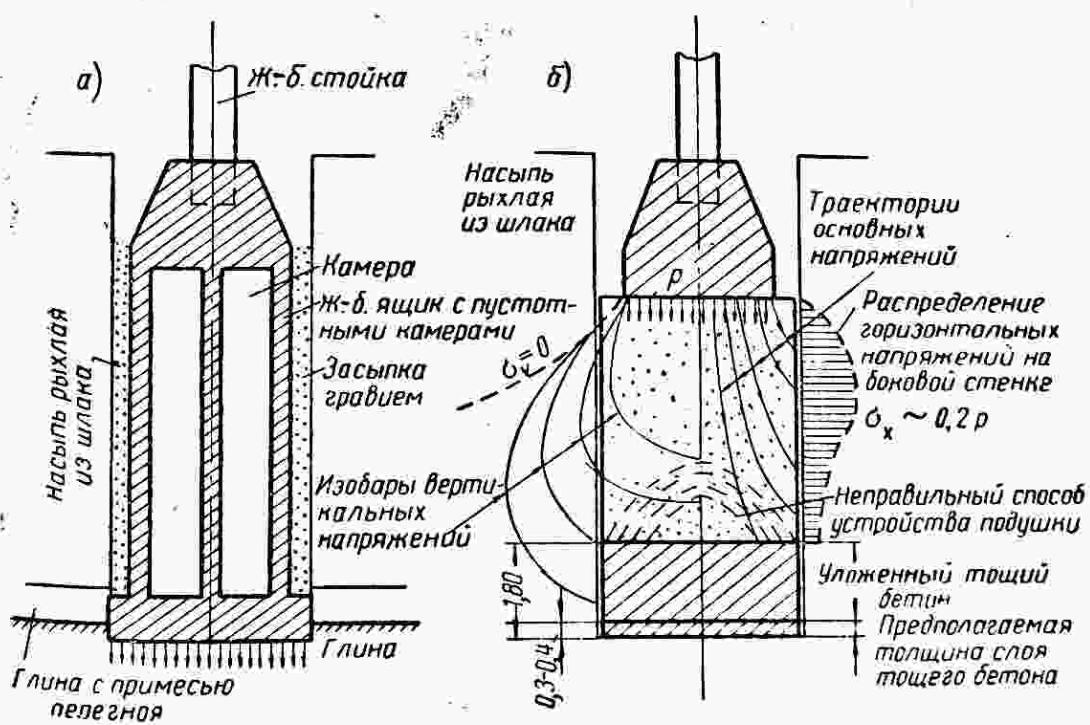
Ошибки в возведении фундаментов могут быть вызваны не только тем, что не учитываются последствия наложения нескольких сил, но и непринятием во внимание всех факторов в отношении распределения усилий, как это, например, случилось при заложении фундаментов здания одного прокатного цеха. Это здание, пролетом 15,2 м и длиной 340 м, было перекрыто железобетонными арками с металлическими затяжками. Шаг рам составил 9 м. На месте строительства находилась насыпь из шлака высотой от 4 до 8 м, поэтому фундаменты несущих нагрузку рам, на которых покоялись арки, должны были быть заглублены до глинистого грунта. Вначале проектировалось передать нагрузки на грунт через фундаментные железобетонные ящики с пустотными камерами. Допускаемое давление на грунт было принято $3 \text{ кг}/\text{см}^2$. Фундаментные ящики должны были выполняться на месте в открытых котлованах с креплением.

Для рассмотрения вопросов возможной экономии материалов, сокращения срока строительства, а также для проверки казавшейся чрезмерной нагрузки на грунт, была создана комиссия. Она предложила вместо железобетонных пустотных фундаментов применить для передачи давления от стоек на глинистый грунт хорошо уплотненные гравелисто- песчаные подушки. Предполагалось, что в некоторых местах достаточно плотная, но в основном неоднородная и мало надежная насыпь из доменного шлака примет участие в распределении вертикальных напряжений и таким образом на глинистый грунт будет передаваться значительно меньшее удельное давление (рис. 34). Работы были в соответствии с этим заключением начаты, однако уплотнение грунта в подушке выполнялось недостаточно тщательно — грунт насыпал-

Рис. 34. Варианты фундаментов в здании прокатного цеха

ся кучей в середину котлована. Слой тонкого бетона на дне котлована был уложен не на толщину вынутого разрыхленного слоя глины, как это предусматривалось, а в виде фундаментного массива толщиной 1,8 м.

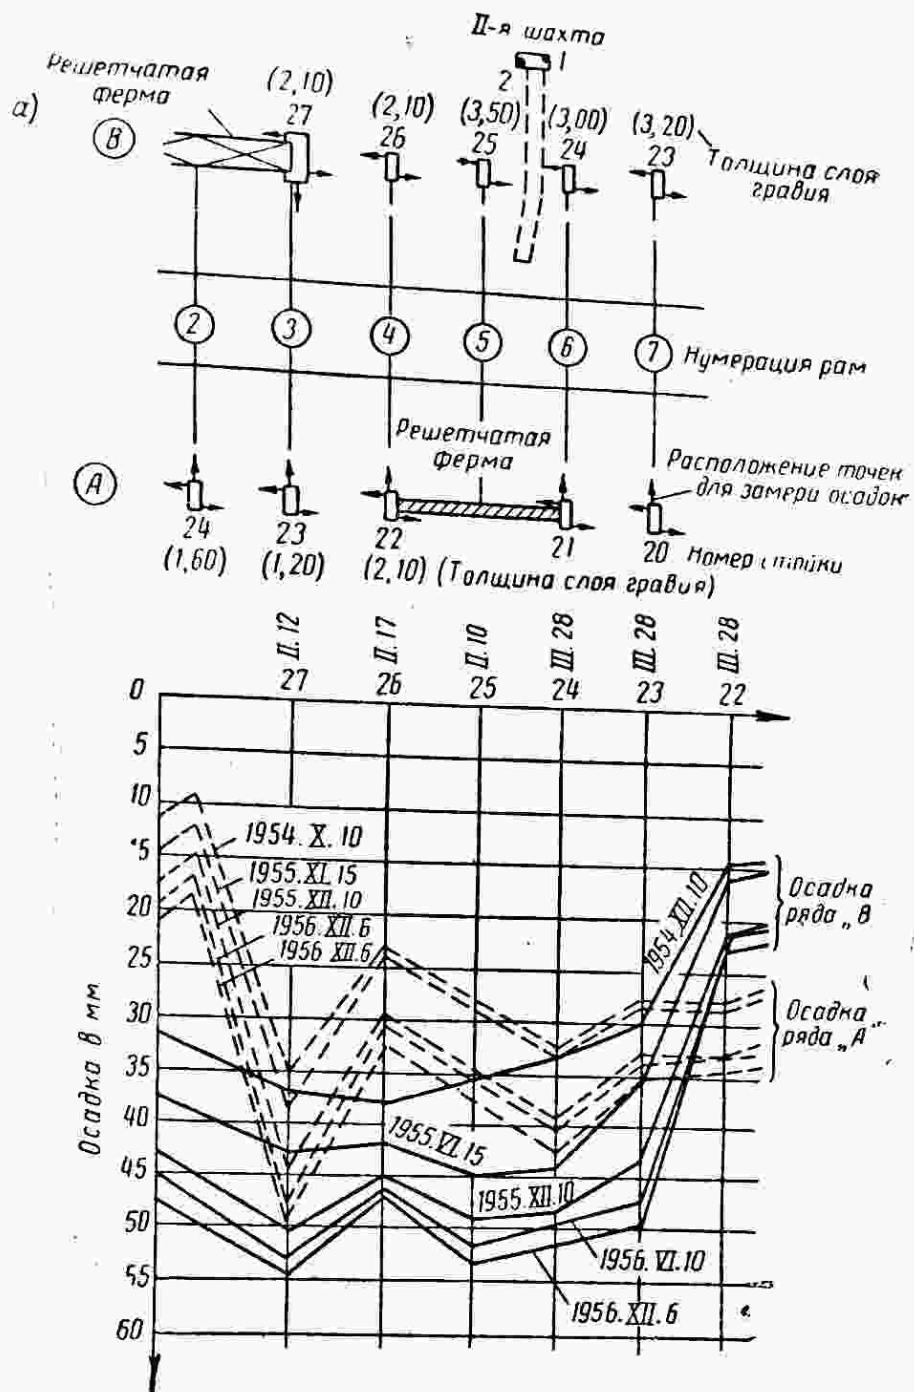
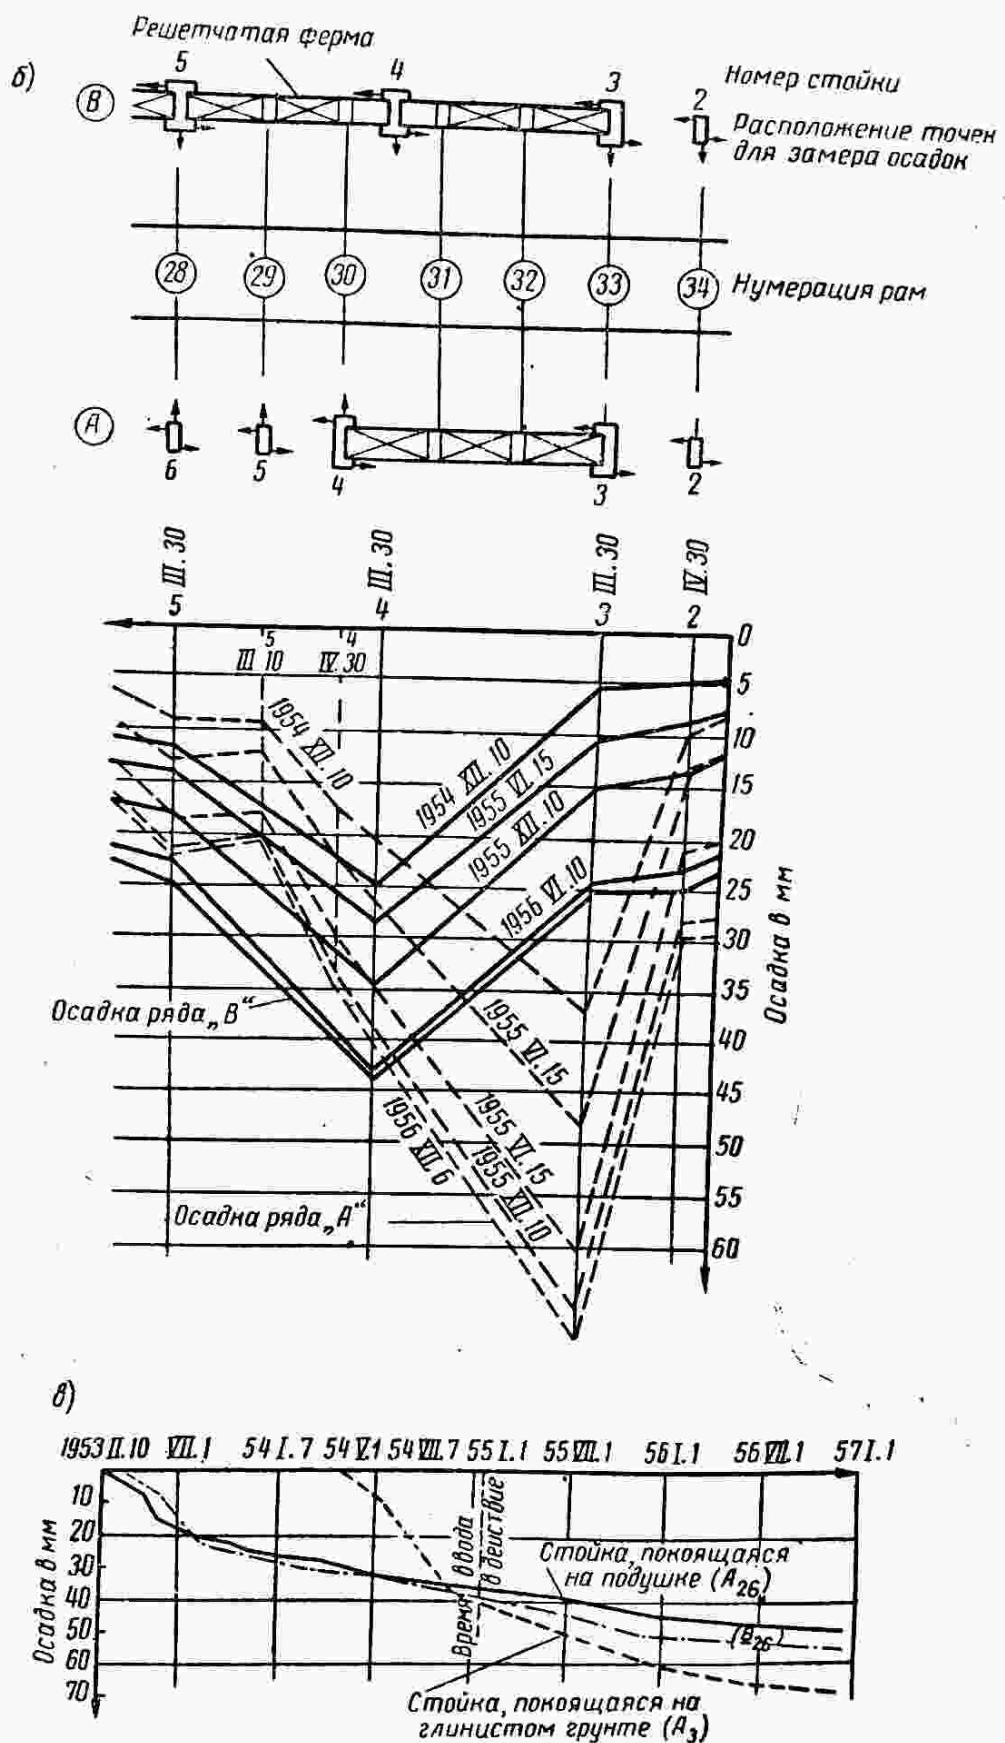
С учетом примененных в данном случае различных способов фундирования производились систематически и с большой тщательностью измерения осадки здания. Данные этих измерений приведены на рис. 35. Рис. 35а относится к фундаментам, покоявшимся на подушках мощностью 3 м, в то время как на рис. 35б приведены результаты двухлетних наблюдений максимальной относительной осадки фундаментов, опиравшихся на передающие давление грунту железобетонные ящики (см. рис. 34,а). Больших расхождений в разности осадок при этих двух способах фундирования нет, однако осадка стоек рам, установленных на железобетонные ящики, по своей абсолютной величине была больше. Разность осадок не повлекла за собой каких-либо аварийных состояний в несущей конструкции, так как пролеты между арками

Рис. 35а. Осадка фундаментов стоек здания прокатного цеха и ее протекание во времени

На рис. 35в приведен график осадки стоек с различными способами фундирования: стойка A_{26} на гравийно-песчаной подушке и A_3 — на железобетонном ящике. Характер кривых консолидации у этих двух фундаментов совершенно различен. У стоек, опирающихся на подушку, затухание осадки происходит медленно. Прирост осадки на последнем отрезке времени сделался уже со-

Рис. 35б, в. Осадка фундаментов стоек здания прокатного цеха и ее протекание во времени

всем незначительным. У стоек с фундаментами, заложенными на глинистом грунте, после начального периода с большой осадкой наступил также период стабилизации, но прирост осадки все еще в 2 раза больше, чем у стоек на подушках. Более длительный период стабилизации в данном случае больше отвечает свойствам глинистого грунта.

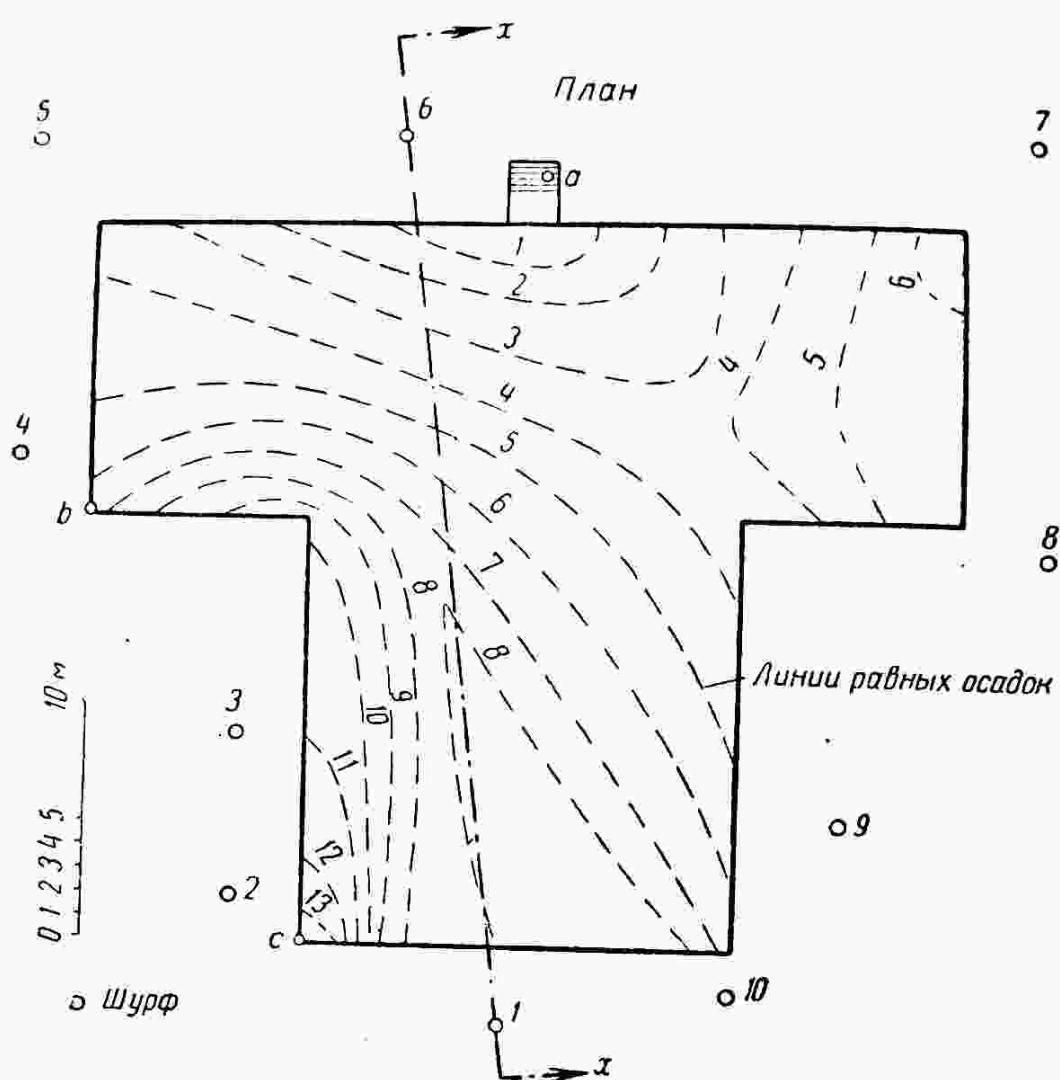
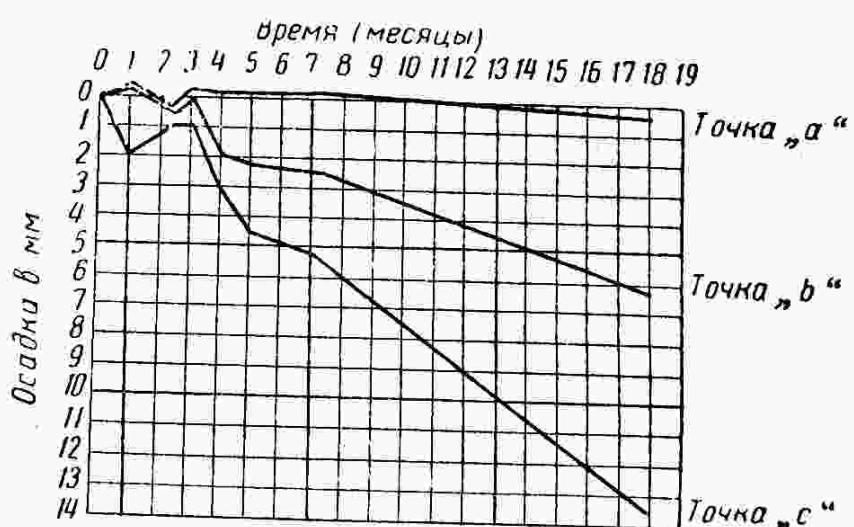
возникающая осадка будет иметь переменную величину (рис. 36 и 37, разрез по $x-x$). Не подлежит никакому сомнению, что фундаменты всего здания следовало обосновать на пласте известняка, как это, в частности, и было сделано на углу здания вблизи скважин 5 и 6. Причина появления деформаций в виде трещин объясняется именно неоднородностью условий опирания здания. На приведенном выше углу в точке a здание имеет прочное опирание, а в направлении узкого крыла (точка c), где условия иные — происходит неравномерная осадка.

Из приведенного на рис. 37 графика осадки как функции времени видно, что даже и после двух — трех лет эксплуатации здания не наступило стабилизации осадки. Значительная осадка точек b и c , здания, соответственно толщине сжимающегося слоя, происходит с различной скоростью до настоящего времени, а опирающаяся на известняк точка a практически является неподвижной. Деформации, произошедшие в течение 20 месяцев, ясно видны из указанных в Т-образном плане здания линий равных осадок. К сожалению, они не дают полной картины хода осадки здания, так как деформации протекали в основном в течение первых двух лет, когда их измерение еще не производилось. Можно, однако, предположить, что величина осадки в первые годы во много раз превышала теперешнюю, составляющую 1 см в год.

Здание находится в эксплуатации, несмотря на постоянный ремонт стен, подвергающихся деформации.

Рис. 37. График осадок иодной водолечебницы в Пештэржебете

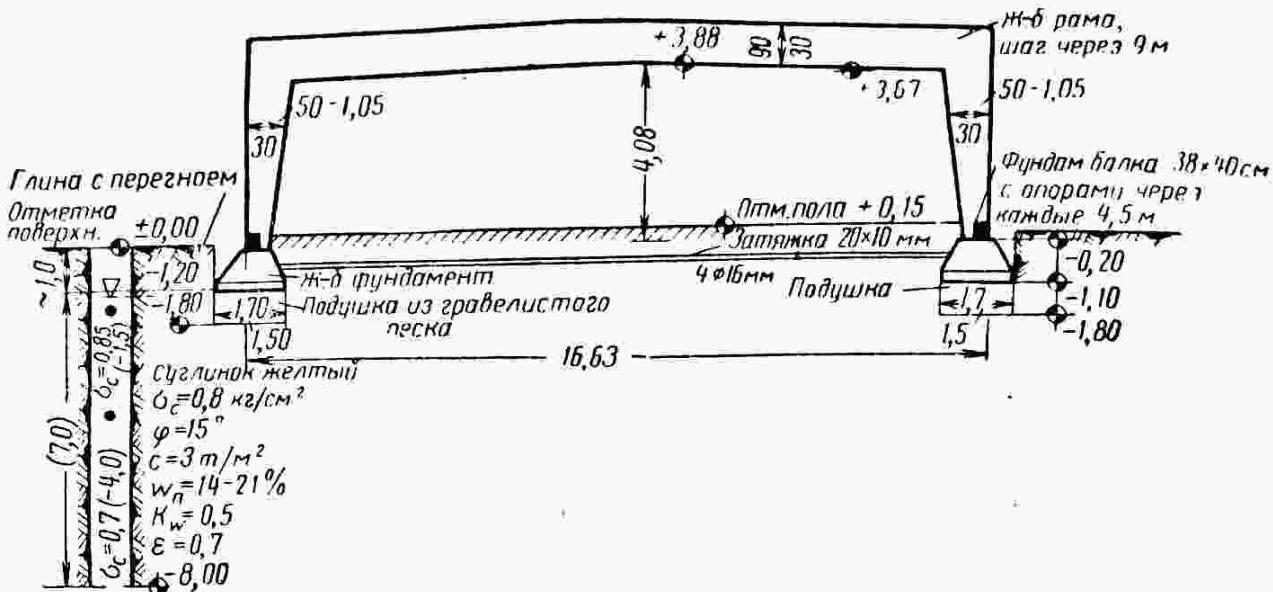
Рис. 38. Геологический разрез площадки строительства ремонтной мастерской в Шалготарьине

сота в свету — 4,08 м. Стержни затяжек закладывались в каналы ниже уровня пола (рис. 38). При передаче проектных данных геологам было указано, что конструкция является в высшей степени чувствительной к осадке. Пробными скважинами и лабораторными исследованиями было установлено, что слой коричневого илистого перегноя толщиной от 1 до 2 м подстилается на глубину до 8 м слоем суглинка желтого цвета, обладающего одноосным сопротивлением давлению $\sigma_c = 0,8 \text{ кг}/\text{см}^2$, углом внутреннего трения $\varphi = 15^\circ$, удельным сцеплением $c = 3 \text{ т}/\text{м}^2$. В грунте на средней глубине проектного заложения подошвы фундамента, равной 1,8 м, могут быть приняты: показатель относительной консистенции $k_r = 0,5$ и средний коэффициент пористости $\epsilon = 0,7$.

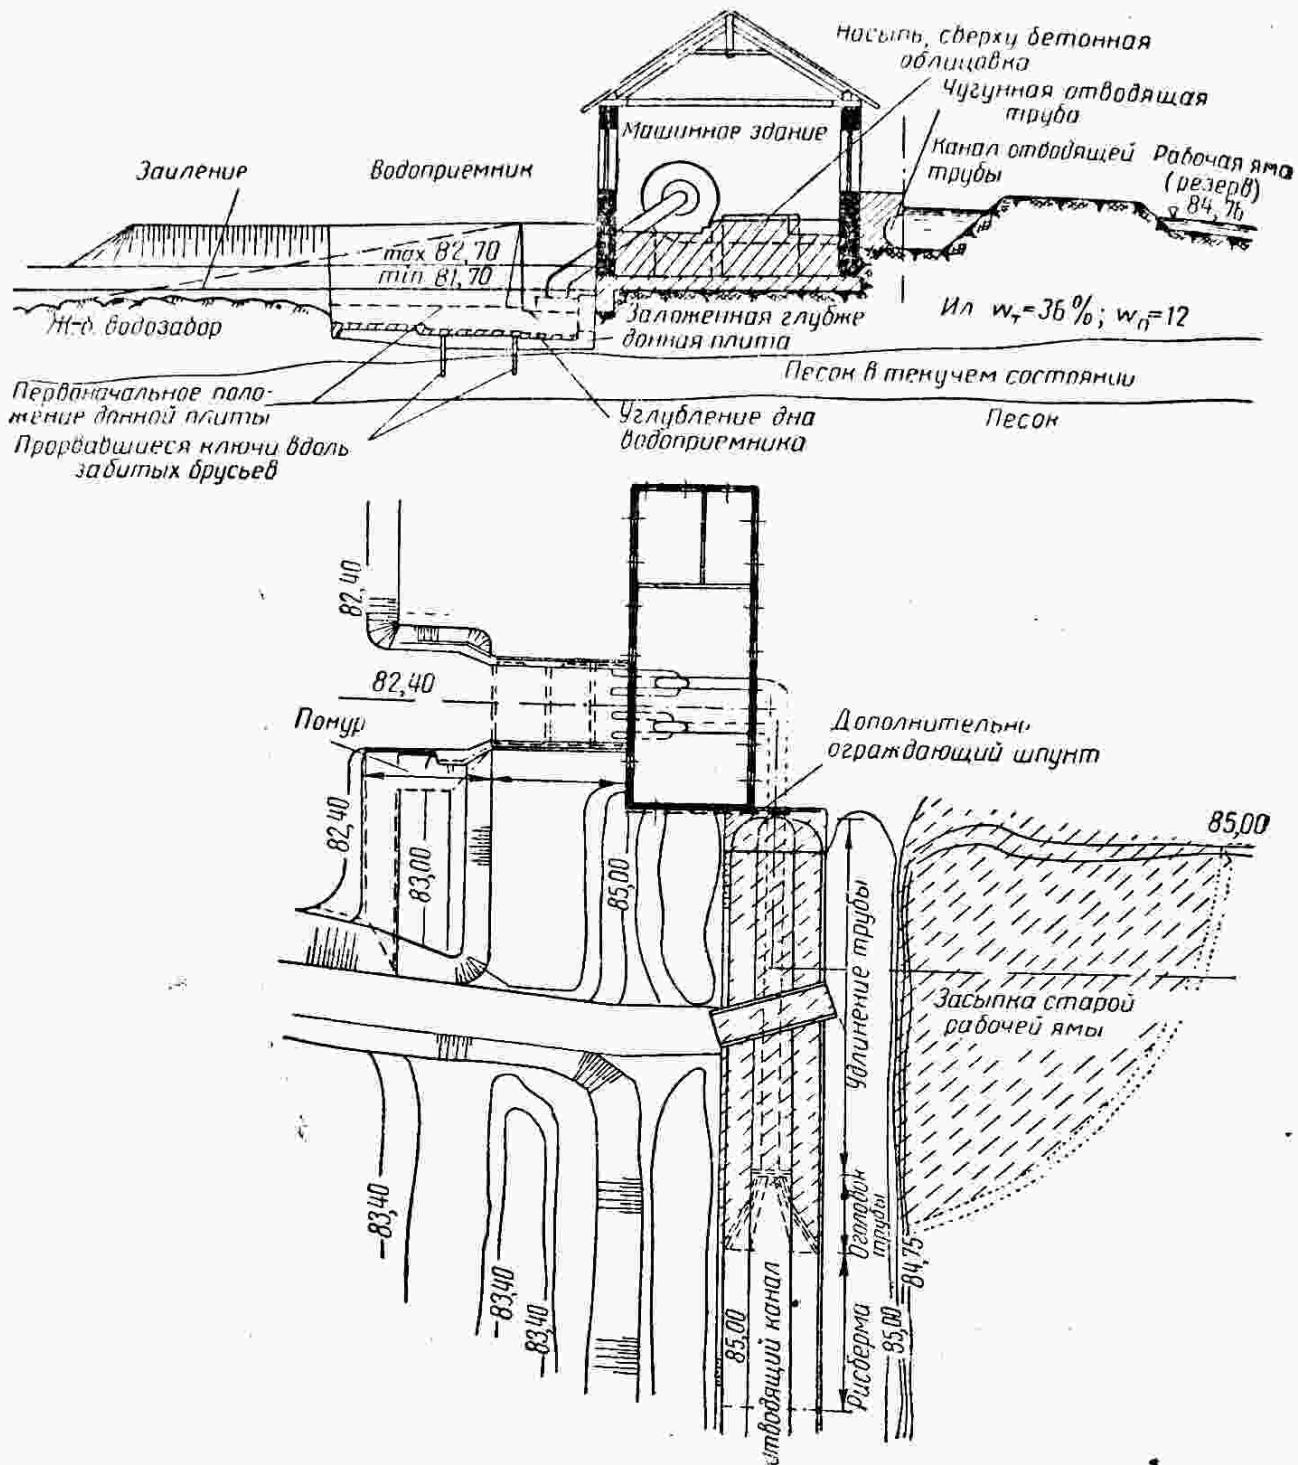
Первой ошибкой в планировке сооружения явилось неправильное размещение канала для сброса воды. Разность между отметкой воды с внешней стороны (+85 м от А. н.) и средней отметкой воды в водоприемнике (+82,7 от А. н.) составила между двумя внешними стенами машинного здания 2,3 м и под действием этого градиента стала возможной фильтрация воды. Просачиваясь через боковые кирпичные стены машинного здания, вода вскоре появилась внутри здания. С внешней стороны кирпичной стены в целях устранения фильтрации была забита неглубокая шпунтоваая стенка, которая, однако, не улучшила положения и не прекратила фильтрации, а даже, наоборот, способствовала выпрямлению пути просочившейся через грунт воды и облегчила ей возможность проникнуть под фундаментную плиту.

Рис. 39. Общий вид и схема перестройки қарапанчайской насосной станции в Шалготарьяне

Среди описанных выше работ с точки зрения возведений фундаментов основными ошибками являлись, во-первых, неправильно организованный водоотлив в котловане водоприемника и, во-вторых, отсутствие осадочных швов между фундаментами машинного здания и водоприемного колодца. Наряду с остальными неблагоприятными условиями водного режима, они привели к частичному разрушению сооружения. Необходимо отметить, что после спада необычно высоких паводков 1955 и 1956 гг. насосная станция подверглась контрольному обследованию. Было установлено, что произведенные за 30 лет до того ремонтные работы и инъектирование цементного раствора в грунт были выполнены правильно и качественно, и только под машинным зданием оказалось необходимым произвести в минимальных размерах дополнительное инъектирование цементного раствора.

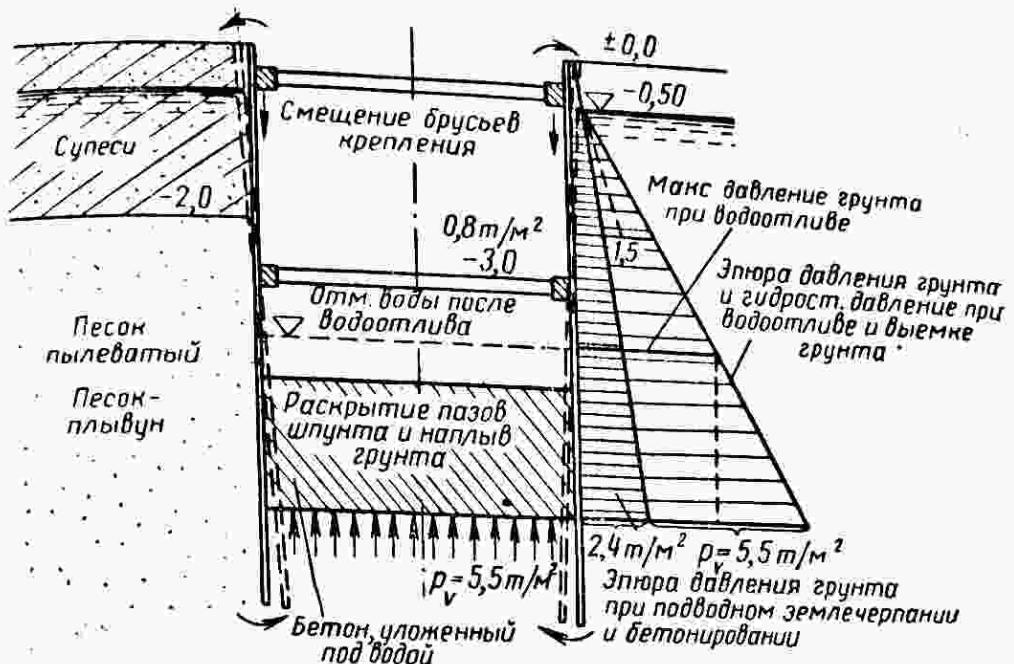
Фундаменты береговых устоев одного из мостов на р. Капош, площадью подошвы $3 \times 7 \text{ м}$, были заложены на однородном большом слое песка со свойствами плывины. При этом стенки котлована были укреплены деревянным шпунтом, забитым на глубину 6 м. Брусья верхнего и нижнего венцов крепления были установлены при открытом водоотливе до глубины 3 м. Но так как в результате дальнейшего увеличения напора скорость потока грунтовых вод возрастала в угрожающей мере, работу следовало бы закончить с помощью землечерпания и подводного бетонирования. Однако торопившийся и не имевший необходимого оборудования производитель работ продолжил работы испытанным до того способом (открытым водоотливом) для того, чтобы произвести выемку оставшегося в количестве $60-70 \text{ м}^3$ грунта насухо. Как только таким способом прошли на глубину 1 м, под давлением песка со свойствами плывины нижняя часть шпунтовой стенки (рис. 40) начала перемещаться во внутрь и в резуль-

Рис. 40. Фундамент берегового устоя моста на р. Капош

тате перекоса шпунтина произошло ослабление верхних венцов, соскользнувших со своих мест. Через раскравшиеся между перекосившимися шпунтинами швы начались увеличивающиеся потоки разжиженного грунта.

В какой степени возросло давление, действовавшее извне на шпунт и вызвавшее его смещение в результате откачки воды, наглядно показывает приведенная на рис. 40 с правой стороны эпюра распределения этого давления.

Аварийное состояние было вовремя замечено, водоотлив был прекращен, вода затопила котлован; таким образом удалось сохранить котлован от обрушения. После укладки бетона под воду в днище возможно было приступить и к бетонированию самого фундаментного массива.

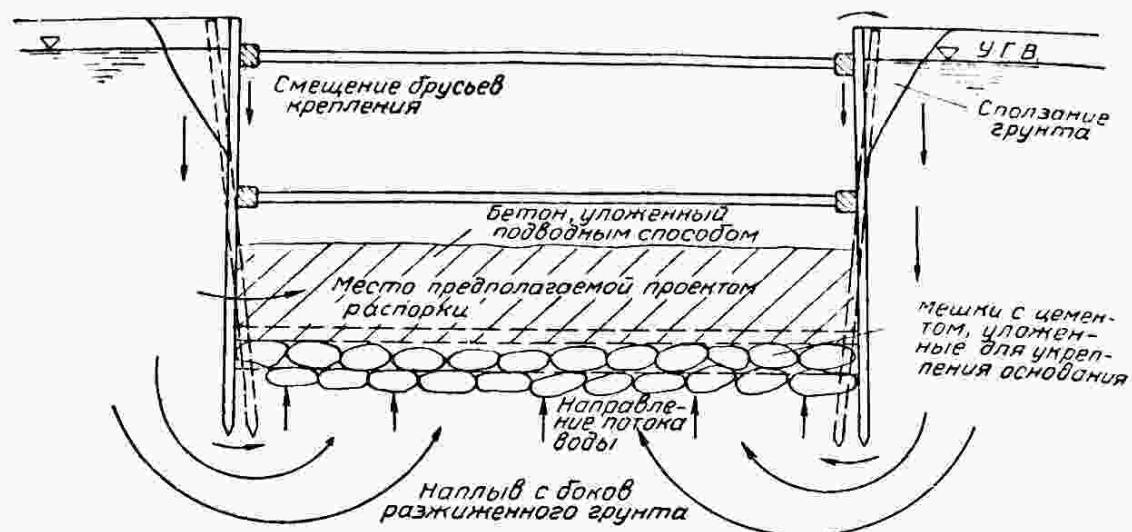
Значительно более тяжелыми последствиями сопровождалось строительство берегового устоя одного зарубежного железнодорожного моста пролетом 20 м (рис. 41). Котлован размерами в основании 15×8 м и глубиной 5 м был так же, как и в первом случае, огражден деревянными шпунтовыми стенками и выемку грунта также предполагалось произвести при открытом водоотливе. Работы однако продвигались с большим трудом. Попытки укрепить пазы между шпунтинаами и задержать смещение ограждения усиленным креплением во время выемки грунта, с целью ликидировать наплыв песчано-пылеватого грунта, оставались безуспешными. С ростом гидростатического давления происходило разжижение грунта в нижней части, окружающей грунт все в большей мере заплывал снизу в котлован. На поверхности и вдоль шпунта произошла просадка грунта и верхние брусья венца соскользнули со своих мест вниз. Гидростатическое давление жидкой массы, имевшей большой удельный вес, вдавило нижнюю часть шпунтового ограждения в котлован. Этому способствова-

Рис. 41. Устройство фундамента моста на оросительном канале в Египте

Горизонтальной стрелкой показано место наплыва грунта через пазы шпунта

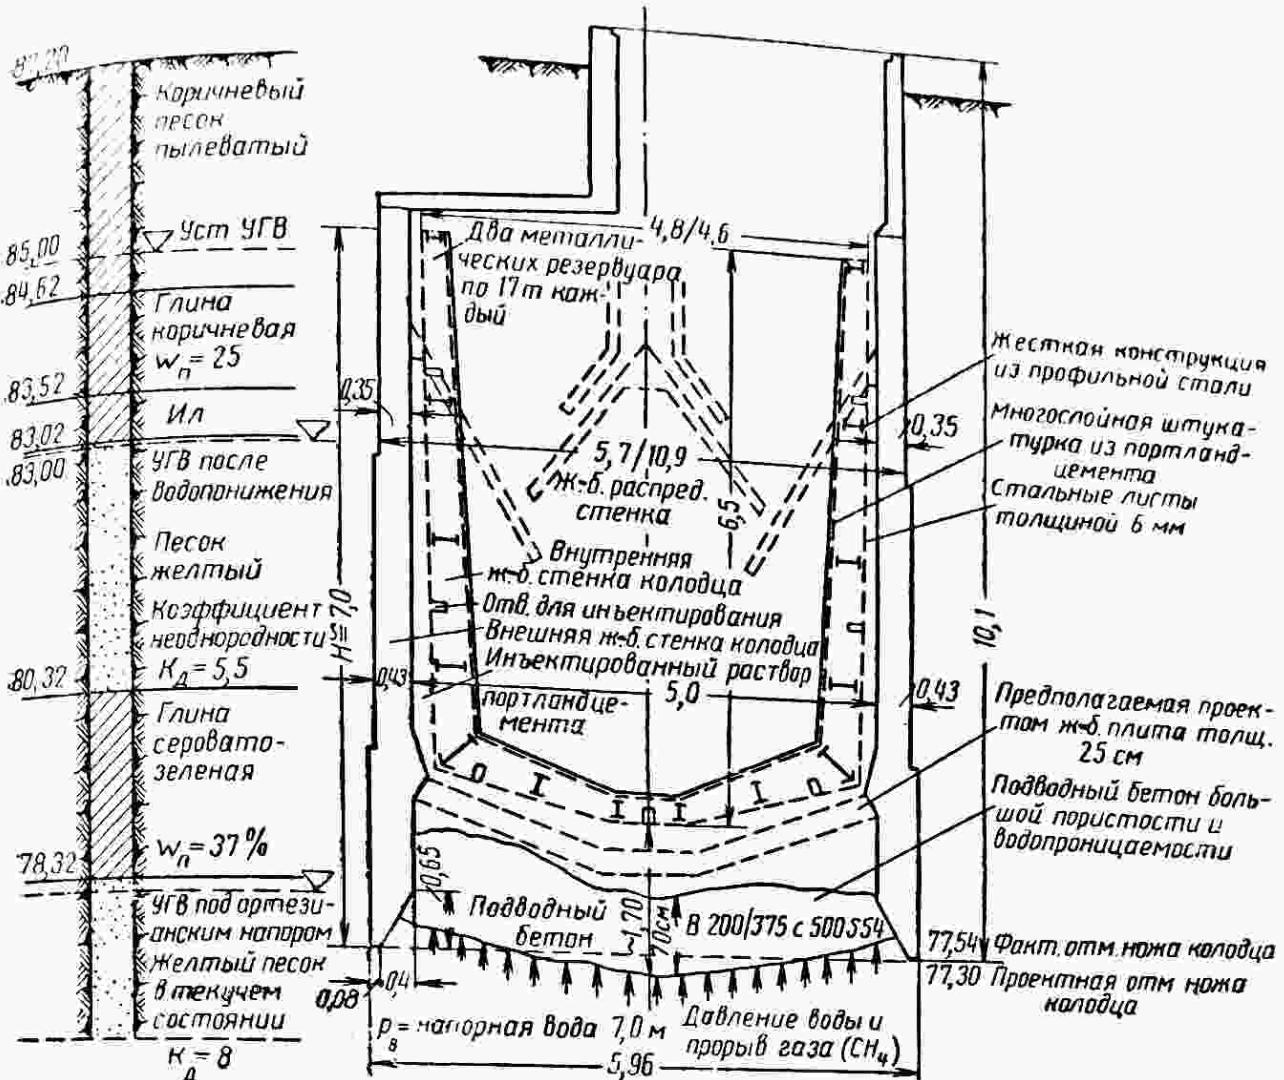
На рис. 42 приведен разрез отстойного колодца для сточных вод (септика) одного жилого поселка. Требовалось опустить железобетонный двухсекционный колодец размерами в основании $10,9 \times 5,7$ м на глубину 10 м от поверхности земли, из которой 7,7 м ниже уровня грунтовых вод. Сто лет тому назад на этом месте было болото с зарослями камыша, засыпанное при регулировании р. Кэрэш. Вследствие этого верхние слои грунта имеют значительные органические примеси. Грунтовые воды в самых верхних слоях, находящихся непосредственно под поверхностью, являются местными, а в нижних залегенных песчаных слоях

Рис. 42. Устройство отстойника сточных вод

(в песках со свойствами плывинов) они имеют характер артезианских вод. Опускание железобетонного ящика, имевшего уступчатые наружные стенки, производилось с помощью шламового насоса, т. е. гидромеханическим путем. Внутренний уровень воды поддерживался выше уровня внешних грунтовых вод, однако после того, как нож колодца пробил нижний слой глины зелено-вато-серого цвета, подстилающий его песок со свойствами плывину под действием артезианского напора прорвался в колодец. Дальнейшее опускание гидромеханическим способом не представлялось возможным и было решено закончить его с открытым водоотливом. Однако большой приток воды и наплыв песка повлекли за собой значительное увеличение конусообразной просадки грунта около колодца, создавшего угрозу обрушения находившимся на расстоянии 20 м жилым домам. Было испробовано двухъярусное вакуумное водопонижение эжектором, но и эта попытка закончилась неудачно, так как было установлено, что в пробивающейся артезианской воде, в результате органических примесей, содержится большое количество газов (CH_4 65—70%, CO_2 3—5%, CO 2,5—3,5% и других газов от 21,5 до 29,5%), которые препятствуют созданию вакуума.

Если бы опускание колодца производилось не гидромеханическим способом, а с помощью землечерпания, и толщина донной плиты отвечала бы взвешивающему действию воды, то всех этих затруднений вообще бы не произошло. Проявленное в этом случае отсутствие интереса к данным геологических и гидрологических изысканий имело весьма серьезные последствия.

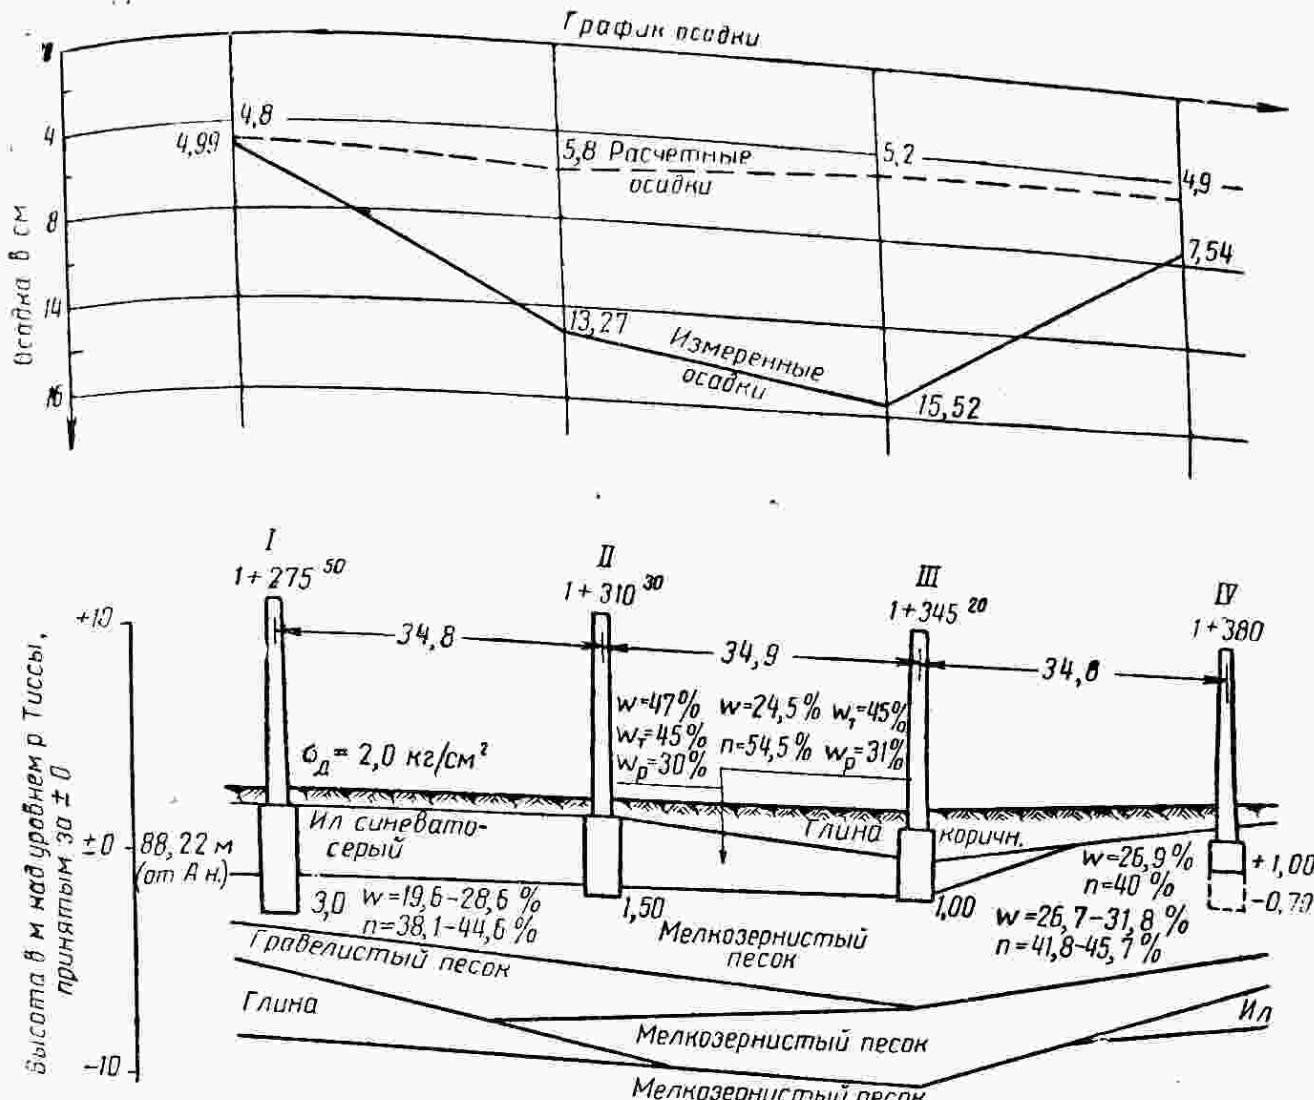
вается в разделе неправильного выполнения строительных работ, однако о нем уместно упомянуть и здесь. Согласно тщательно и всесторонне составленному заключению по вопросам фундирования моста, фундаменты указанных на рис. 43 опор должны были иметь почти одинаковую осадку. Однако при производстве работ строители отступили от предусмотренного в заключении специалистов устройства шпунтового ограждения, землечерпания и подводного бетонирования и применили опускной колодец с открытым водоотливом. Вследствие этого сжимаемость принимающего нагрузку слоя песка в текучем состоянии существенно изменилась и автор заключения о фундировании об этом не был поставлен в известность. В результате произведенных работ осадка отдельных опор возросла порпорционально толщине разрыхленного слоя песка и, в конце концов, возникшая разность осадок достигла 8 см. Этому явлению только в незначительной степени способствовало то, что в плотном слое гравия, залегающего под опорой 1, имелась зона распространения давления больше расчетного, и вследствие этого деформация подстилающего глинистого грунта оказалась больше расчетной.

Мостовой переход через пойму Тиссаполгарского автодорожного моста представляет собой железобетонный балочный мост с тремя пролетами по 34,8 м, ездой по верху и двумя главными балками высотой 2,8 м. С учетом большой жесткости и чувствительности конструкции к осадке, проектированию и строительству предшествовали тщательные геологические изыскания и лабораторные исследования свойств грунта. Результаты геологических изысканий и размещение фундаментов опор показаны на рис. 43. Как видно из рисунка, под верхним почвенным слоем залегает пласт чрезвычайно рыхлого (пористость $\varepsilon = 54,5\%$) синевато-серого ила, обладающего весьма высокой влажностью (в некоторых местах превышающей предел текучести), так что на этот грунт ни в коем случае нельзя давать внешнюю нагрузку. Он подстигается невыдержаным слоем мелкозернистого песка синевато-

Рис. 43. Геологический разрез и график осадки опор Тиссаполгарского левобережного моста на пойме

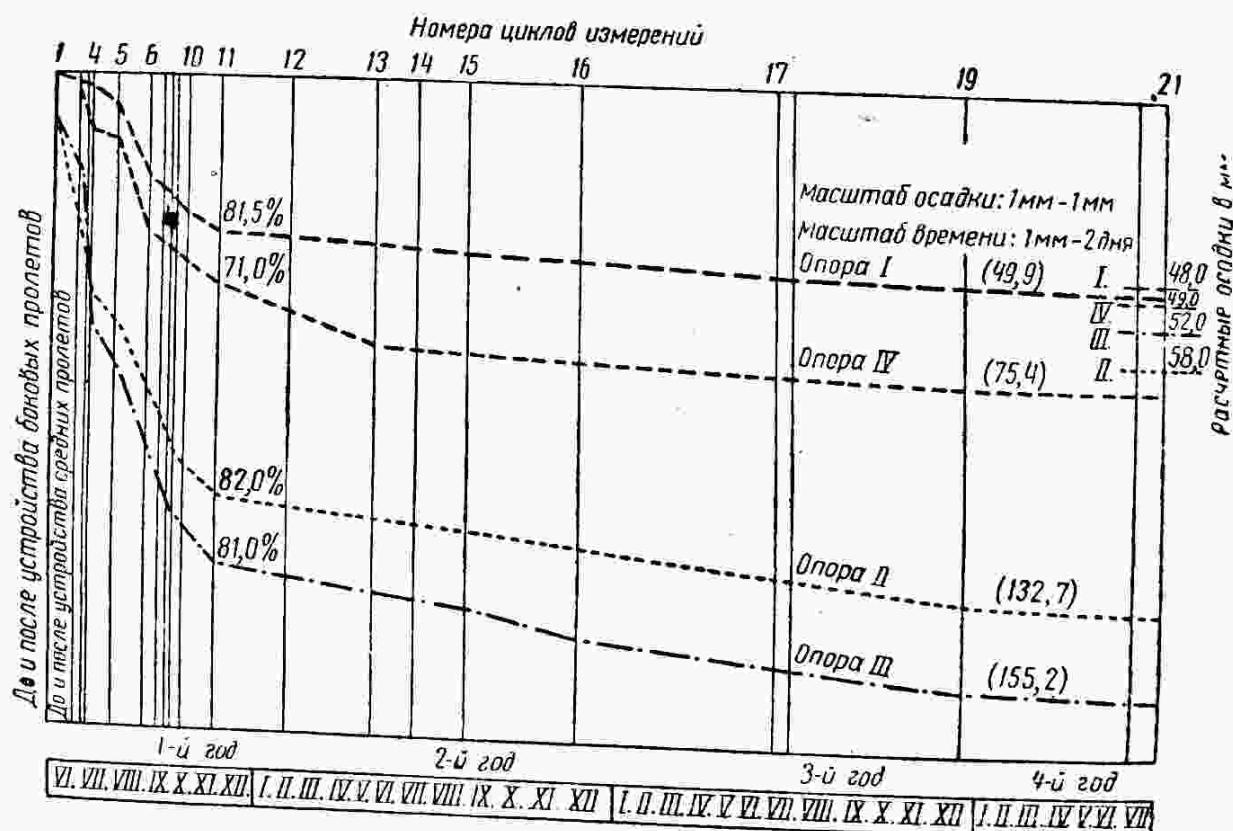
Кривые осадок на графике характерны для пылеватых мелкозернистых песков, так как почти 80% измерений осадки произошло в течение первых четырех месяцев, последовавших после за-

Рис. 44. График осадки опор Тиссаполгарского моста на пойме

грузки конструкции. Минимальное расхождение между фактическими и расчетными величинами осадки наблюдалось у опоры I (4%), а максимальное — у опор II и III (150 и 200%); сравниванием небольшое расхождение отмечено у опоры IV (5%). При сопоставлении этих расхождений и наблюдавшихся осадок с геологическим профилем, можно без особого труда заметить, что величина осадок пропорциональна толщине наиболее опасного, по своим свойствам, слоя песка со свойствами плывuna. У опор I и IV, где слой имеет незначительную толщину, осадка была минимальной, в то время как у опоры II и III, в соответствии с большей толщиной слоя, осадка была значительно больше. На уменьшение толщины слабого верхнего слоя у опоры I было обращено внимание и в геологическом отчете, однако геологи к небольшой величине осадки за счет сжимаемости плыvuna прибавили возможную сжимаемость пластичной глины, подстилавшей слой гравия. Надо предполагать, что угол рассеивания напряжения у слоя гравия был больше расчетных и вследствие этого сжатие слоя глины оказалось значительно меньше расчетного. Впрочем увеличение сжимаемости песка со свойствами плыvuna, произшедшее в результате разрыхления, также не имело своего особого значения. Меньшая осадка опоры IV объясняется тем, что заданная геологическим отчетом отметка подошвы фундамента на +1, была в ходе строительства снижена до —0,7 и, таким образом, величина сжимаемой толщи была уменьшена.

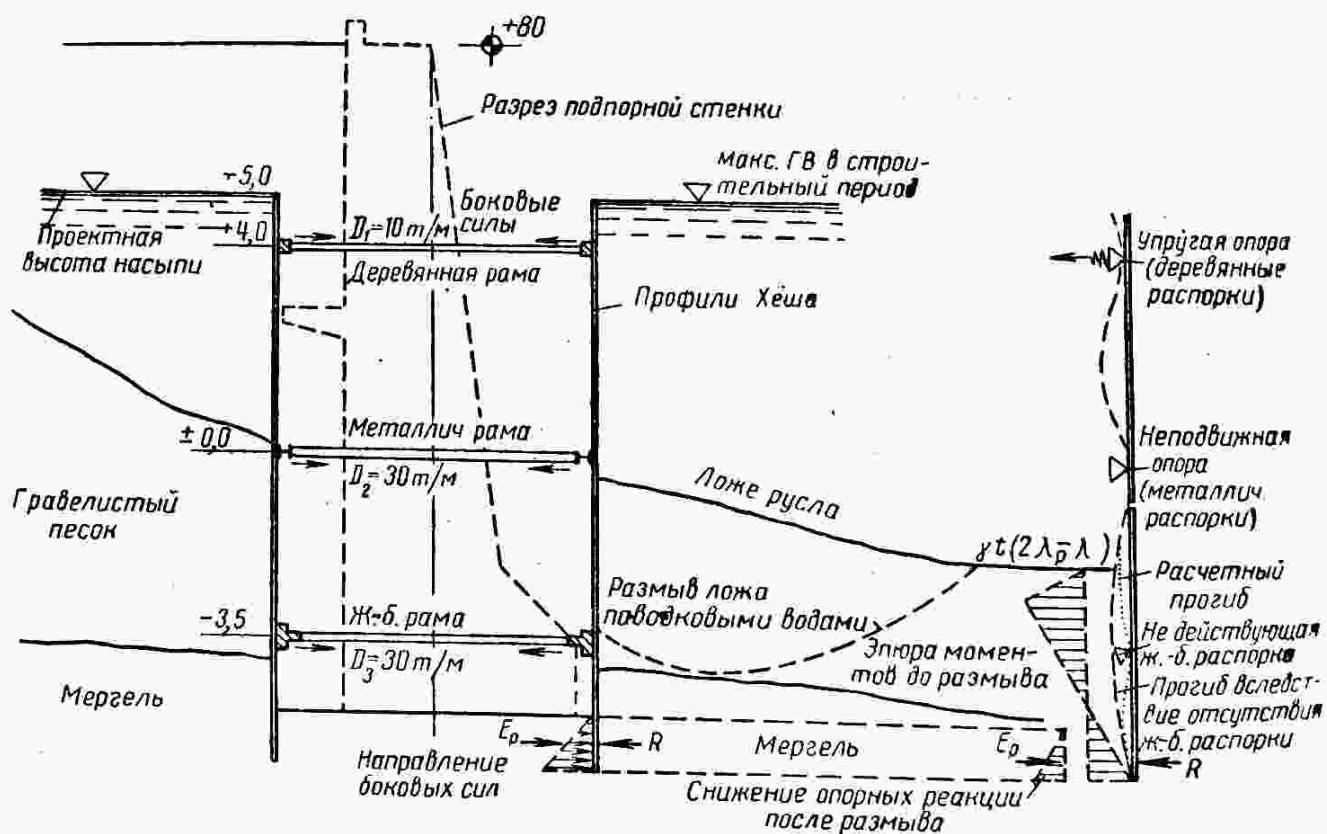
На рис. 45 показано ограждение береговой стенки, имевшей длину 45 м. Оно выполнялось металлическими шпунтами системы Хеша. Длина шпунтов равнялась 11 м. Массивная бетонная стенка высотой 13 м, снабженная стабилизационной консолью, была выстроена при открытом водоотливе с разделением на три отсека. Шпунтовые стенки имели распоры в трех ярусах для работы их в соответствии с действующим на него давлением. Верхний ряд (деревянный пояс и деревянные распорки) был рассчитан на давление $D_1=10 \text{ т/пог. м}$. Средний ряд (пояса и распорки металлические) рассчитывался на давление $D_2=30 \text{ т/пог. м}$. Нижний пояс представлял собой выполненные на месте железобетонные балки со сборными железобетонными распорками и был рассчитан на прием давления $D_3=30 \text{ т/пог. м}$. Нижний железобетонный пояс с распорками не был разобран во время бетонирования подпорной стенки.

В период строительных работ на среднем отсеке подпорной стенки в реке несколько поднялась. В это время происходило бетонирование нижнего венца крепления, а котлован был уже вырыт на полную глубину. Скорость потока воды вдоль гладкой стены увеличилась и усилившаяся энергия паводковых вод раз-

Рис. 45. Схема подпорной береговой стенки углепогрузочной набережной в Обуде (Будапешт)

мыла с речной стороны непосредственно около шпунтовой стенки в рыхлом гравелистом песке ложе реки на глубину 3 м. Вследствие этого с наружной стороны уменьшилась величина заделки шпунта в грунт, а так как верхний распорный венец был выполнена из дерева, то под воздействием давления в нем возникло более значительное смещение, чем у находившейся под ним металлической распорной рамы.

Пассивное давление в грунте на уменьшенной глубине заделки шпунта уже было недостаточно для образования необходимого момента сил, так что внизу шпунт оказался свободно опирающимся. В то же время в принятии значительных опорных реакций нижняя распорная рама не участвовала и поэтому произошел изгиб шпунтовой стенки. Это явление вызвало раскрытие пазов между шпунтинаами и увеличение притока воды. Смятие деревянных распорок ослабило и остальные брусья. Увеличивающиеся деформации явились причиной возраставшего разрушения трещиноватого мергеля, игравшего роль единственной нижней опоры. Последовало увлажнение мергеля и в конце концов нижняя часть шпунтового ограждения была изогнута внутрь. Затем на участке длиной примерно 10 м со стороны реки наступило полное опрокидывание шпунтовой стенки (рис. 46). После этого, как внешний и внутренний уровни воды сравнялись, одностороннее давление на шпунтовую стенку прекратилось и шпунтовое ограждение на береговой стороне, несмотря на обрушение распорок, осталось целым.

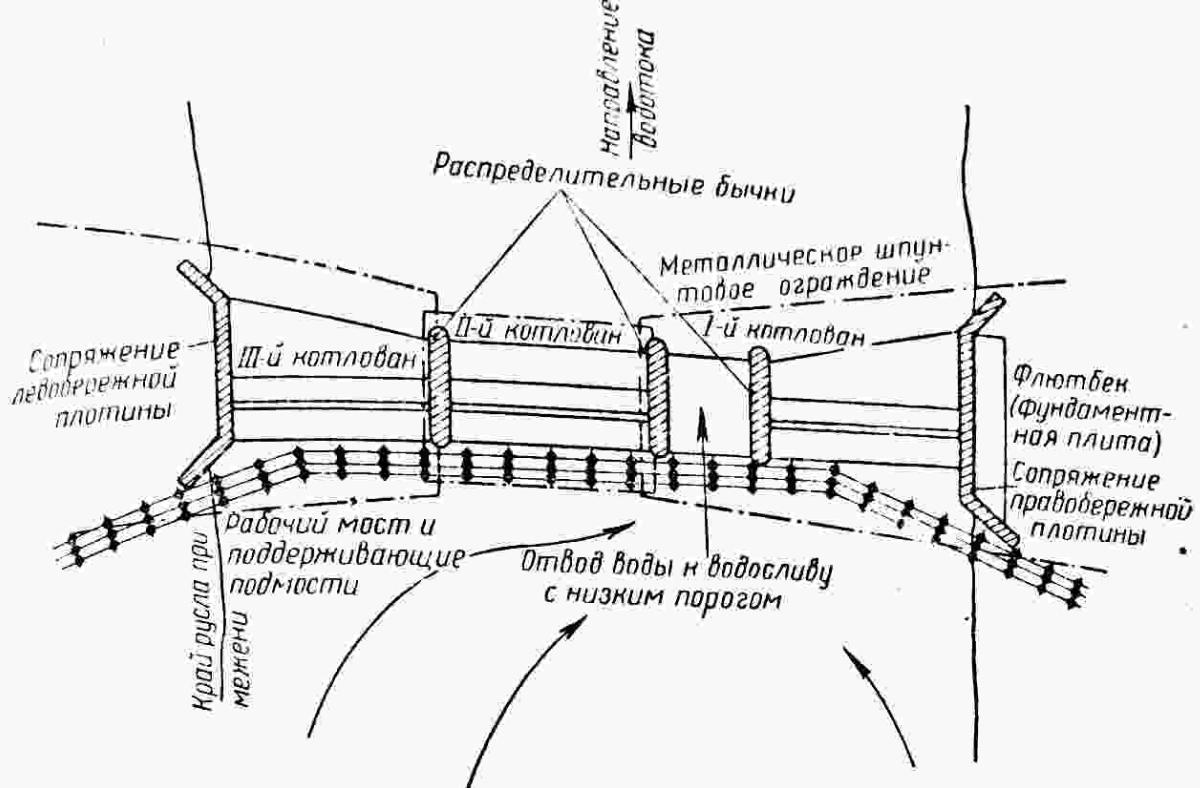
Рис. 47. Последовательное ограждение котлованов водоподъемной плотины

Система такого устройства ограждений и подкосов оправдала себя при строительстве двух первых котлованов и строительные работы там были выполнены без всяких задержек. Когда же очередь дошла до ограждения котлована III, вода в реке должна была протекать уже не по своему естественному руслу, а через порог плотины, и это сопровождалось поднятием уровня верхнего бьефа на 1,5 м. Высота ограждения была выполнена с учетом этого подъема уровня воды, так что в этом отношении никакого упущения не произошло. Однако при этом не учли, что при ограждении шпунтом двух предыдущих котлованов водоток продолжительное время был отведен на место расположения будущего котлована III. Протекая поуженному руслу, река в такой степени размыла ложе, что заглубление в грунт свай рабочего моста и шпунта оказалось недостаточным. Ввиду того, что с повышением уровня воды в значительной степени увеличился и напор воды (рис. 48), опорное защемление в грунте свай и нижней части шпунта еще более уменьшилось и ограждение на участке наибольшего размыва русла обрушилось на длину до 3—4 м.

Эту аварию удалось сразу же ликвидировать устройством параллельной стенки с более длинными шпунтиками. Верхняя часть новой стенки была заанкерена на берегу, а со стороны котлована поддерживалась дополнительными подкосами, опиравшимися в углубленную часть dna реки. Наряду с забивкой на большую глубину, устойчивость шпунта обеспечивалась и этими подкосами, разгрузившими подмытые сваи рабочего моста. К счастью, на внутренней рабочей площадке откачка воды еще не была начата
