КАРОЙ СЕЧИ

ОШИБКИ В СООРУЖЕНИИ ФУНДАМЕНТОВ

Перевод с венгерского
инж. С. А. ТИПОЛЬТА

Москва — 1960

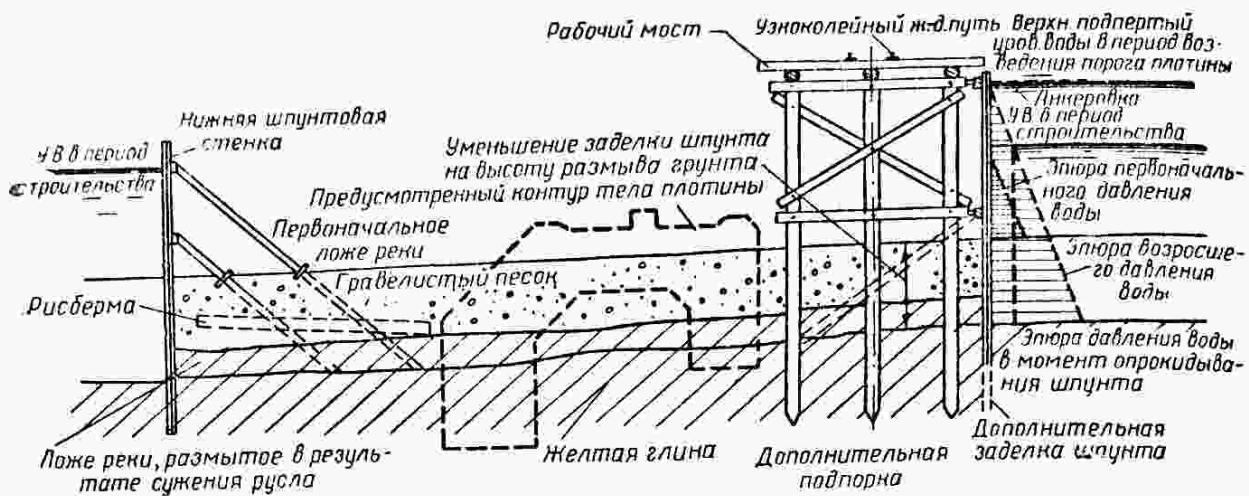
В русле реки Раба предусматривалось строительство водоподъемной плотины шириной около 100 м. Свойства грунта допускали выполнение строительства этого сооружения с металлическим шпунтовым ограждением и открытым водоотливом. Слой гравелистого песка толщиной от 2 до 3 м в ложе реки подстился весьма мощным пластом жирной твердой глины желтого цвета. Таким образом, шпунтовое ограждение вследствие естественной блокировки снизу могло быть совершенно водонепроницаемым. Наряду с этим, непосредственная откачка воды из гравелистого песка, подстилаемого твердой глиной, не могла за собой повлечь разрушения грунта. Из условия наиболее целесообразного отвода водотока плотина строилась в три очереди и ограждения котлованов были устроены одно за другим на всех трех участках. Распределение шпунтовых стенок и их размеры приведены на рис. 47. Первое ограждение имело самые большие размеры и охватывало по ширине приблизительно 45% русла реки, второе заняло по ширине 25% и третье — 30% русла. Верхняя по течению шпунтовая стенка поддерживалась рабочим мостом, предназначенным для обслуживания строительства. Нижняя по течению стенка подпиралась заклиненными в русле реки подкосами (рис. 48).

месте нижнего поясного крепления также оказалось невозможным, что явилось причиной временного отсутствия нижней распорной конструкции. До тех пор пока не возникла вызванная паводковыми водами, максимальная нагрузка и глубина заделки шпунта в грунт не уменьшалась, никаких деформаций не происходило. Но после того, как глубина заделки шпунта в результате подмытия уменьшилась и под воздействием изгибающих моментов в увеличившемся пролете между опорами возникли деформации, обрушение перемычки сделалось неизбежным.

Рис. 48. Схема системы поддерживания верхней и нижней шпунтовых стенок в котловане

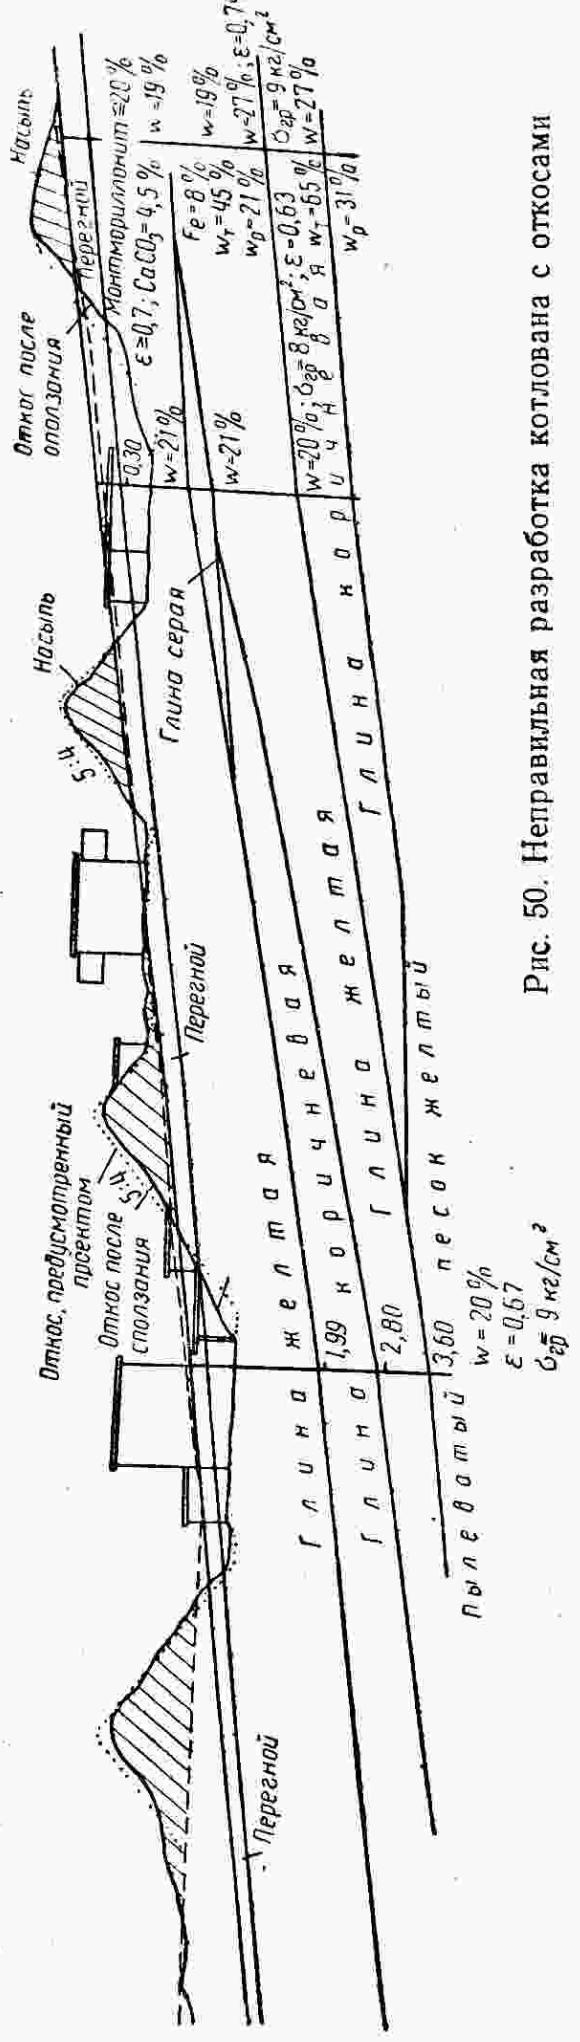
Показанное на рис. 50 строительство свидетельствует о том, что ошибка не всегда заключается в неправильном ограждении котлованов шпунтовыми стенками. По указанию высших органов, с обеих сторон одной долины, на ее лесистых склонах, должен был быть построен промышленный объект. Предварительными геологическими изысканиями было установлено, что слои глины, образующие покровный слой естественных склонов, вследствие содержания монтмориллонита в количестве от 8 до 10%, обладают ярко выраженной способностью к набуханию. На крутых склонах и гребнях холмов в этих слоях, даже находящихся в своем естественном состоянии, все же можно заметить некоторое сползание, а это значит, что они неспособны к принятию нагрузки от крупных зданий или искусственных сооружений. Основной рельеф открытой растительностью местности свидетельствует, что условия равновесия в грунте требуют наличия именно того уклона, который здесь сформировался в течение длительного времени.

Рис. 50. Неправильная разработка котлована с откосами

Ввиду того, что изменить решение о выборе места не представлялось возможным, комиссия, составленная из представителей проектного института, разработала основные положения по наиболее важным вопросам проектирования и строительства. Одним из главных пунктов являлся вопрос о мерах предупреждения обрушения слоев бентонитовой глины. Особое внимание обращалось на временный отвод ливневых вод из котлована, обли-

цовку водоотводных канал и одерновку откосов для защиты от намокания.

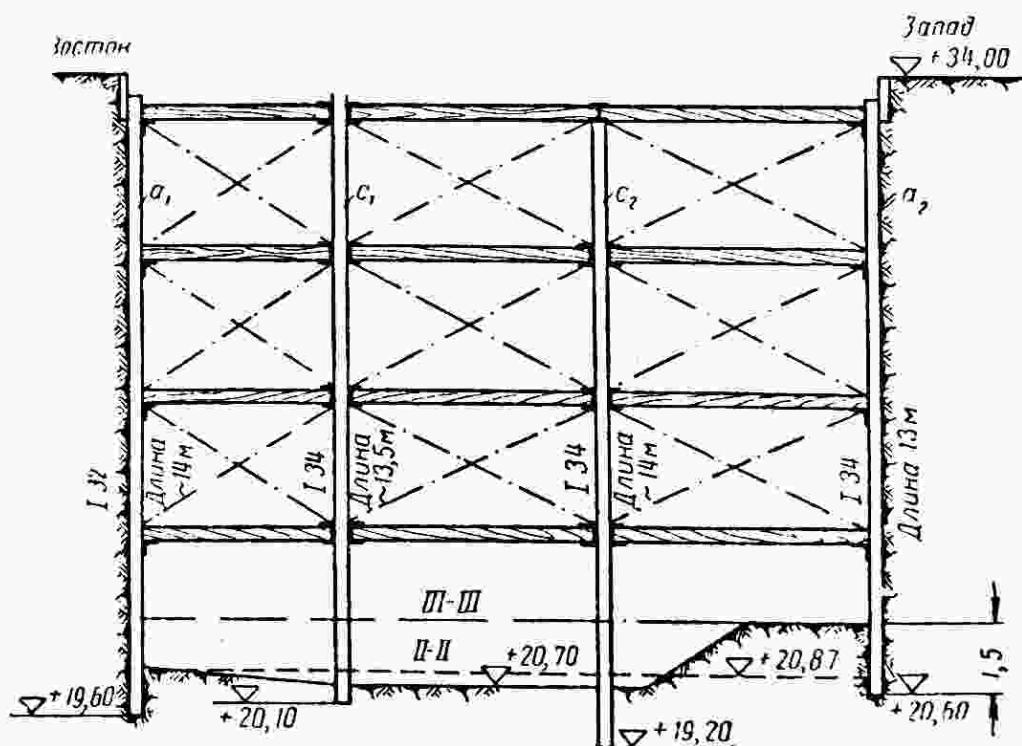
Рис. 51. Поперечный разрез крепления котлована Берлинской подземной железной дороги

Боковые вертикальные стенки котлована глубиной до 10 м поддерживались брусьями, заклиненными между двутавровыми стойками, которые забивались через каждые 2 м на глубину 3 м ниже дна котлована (т. е. по так называемой системе крепления Сименса, рис. 51). Водопонижение в грунте основания, состоявшего из однородного мелкозернистого песка, производилось с помощью фильтровых колодцев.

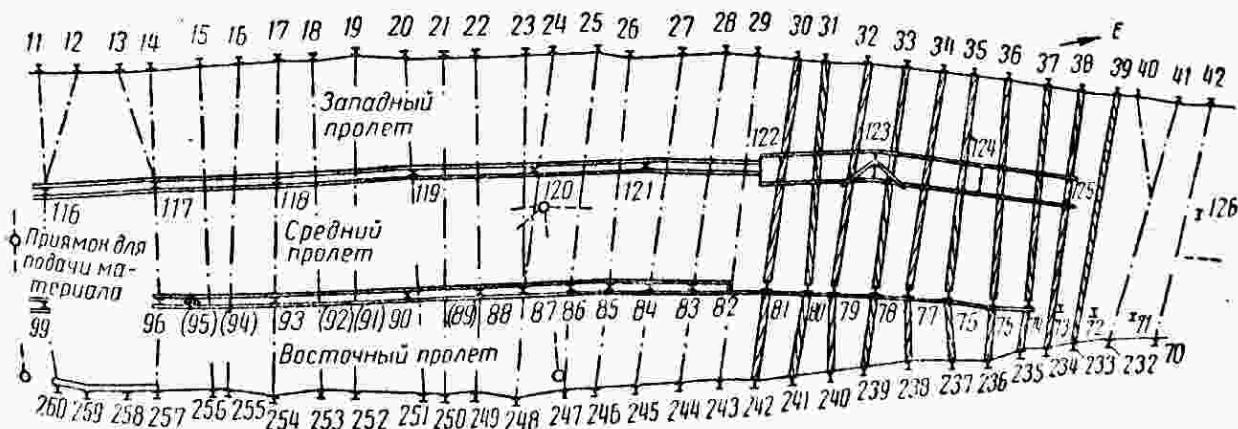
Рис. 52. План участка обвала котлована Берлинской подземной железной дороги

По этому способу в Берлине были построены без всяких осложнений многие километры подземной железной дороги. Однако на одном критическом участке в первоначальный проект потребовалось внести некоторые изменения. Отметка дна котлована должна была быть снижена на 1 м, а ширина увеличена еще на один пролет. Таким образом, первоначально предусмотренная заделка стоек в грунт сократилась с 3 до 1,5 м, а заделка боковой восточной стойки крепления, превратившейся теперь в промежуточную, была сведена всего на 0,5 м (рис. 51). После того, как боковая стойка превратилась в промежуточную, распорки должны были быть продолжены и на другой стороне. Однако стойки новой боковой стенки не были забиты точно на оси распорок и в сжатой стержневой цепи создавались сильные боковые изломы (рис. 52, узлы 76, 77, 79). Неустойчивость стержневой цепи усиливалась еще и тем, что строительная организация использовала для распорок старую, бывшую в употреблении, древесину. Для того чтобы можно было использовать и короткие куски, швеллеры устанавливались не в боковой плоскости стоек, а на некотором расстоянии от них. С ними они сопрягались брусьями, как это показано на рис. 52, между узлами 30 и 38. Такая система увеличила возможность бокового изгиба.

Ввиду сжатости срока и вообще существовавшего стремления экономить оказавшиеся оголенными стойки не забивались дополнительно на большую глубину, так как для этого потребовалось бы перестроить всю систему крепления. Обвал произошел именно на этом участке. Восточная стенка обрушилась по длине на 5 м и выпадание распорок из своих мест повлекло за собой обвал всего котлована на длину 60 м. При этом 29 человек поплатились жизнью, многие были ранены. Авария явилась последствием не только одного какого-либо обстоятельства, а нагромождения це-

лого ряда таких обстоятельств. Профессор Дишингер считает, что основными причинами аварии являются следующие факторы:

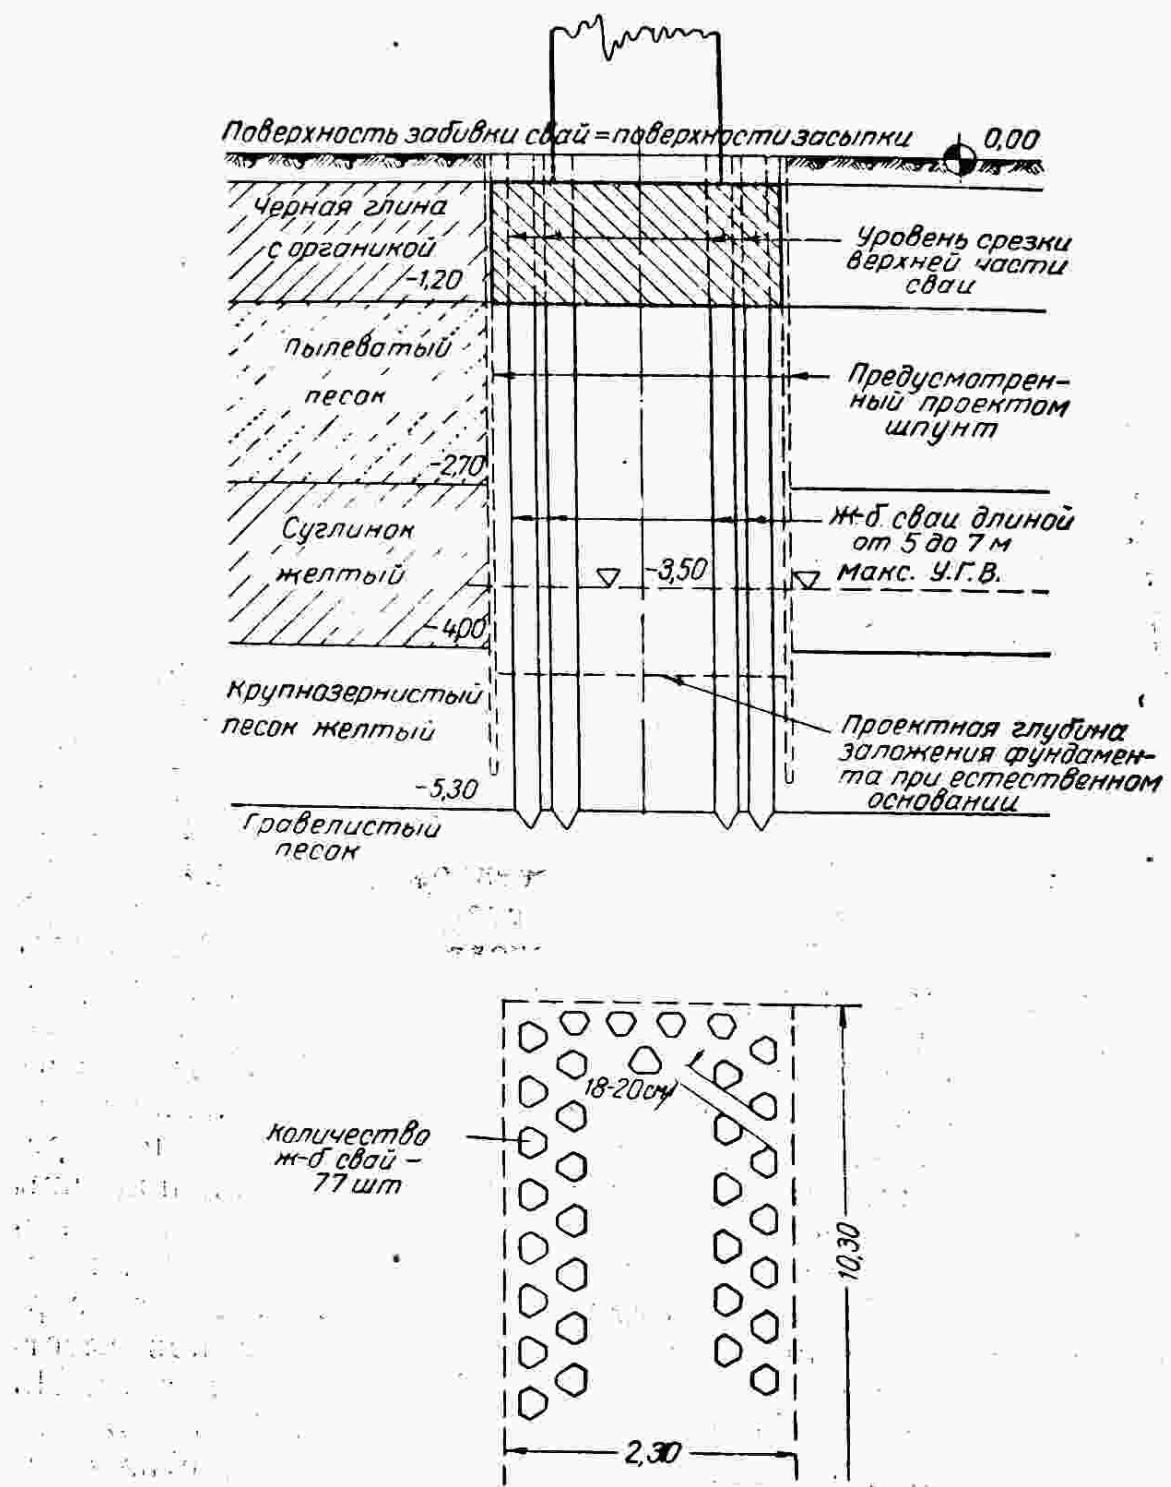
Рис. 57. Проект свайного основания одного промышленного объекта

Однако план размещения свай под отдельными фундаментами был выполнен весьма своеобразно. Вместо равномерного распределения по площади основания, сваи фактически были расположены по периметру подошв фундаментных массивов, так что расстояние между гранями размещенных в два ряда свай в некоторых местах составляло всего 18—20 см (рис. 57 и 58). Размещение свай в виде шпунтового ограждения обосновывалось тем, что масса грунта, окруженная сваями, будет участвовать в принятии нагрузки, и благодаря этому снизится величина осадки.

Несостоятельность такого объяснения состояла в том, что в окруженном сваями грунте в лучшем случае может произойти осадка вместе со сваями, а создающееся при этом положение ничем не лучше, чем при естественном основании. В худшем, однако, случае зажатый сваями грунт, под воздействием нагрузки, подвергается большему сжатию, чем сваи, что передает сваям дополнительную нагрузку вследствие значительного отрицательного трения по поверхностям свай. Последствием слишком большой близости соседних свай было то, что во время забивки несколько свай было сломано, а большое количество вообще нельзя было забить до проектной глубины (рис. 58).

Под фундаментами с площадью основания $2,3 \times 10,3$ м должны были быть размещены 77 свай. Такое большое количество свай было обусловлено чрезмерной осторожностью при расчете несущей их способности. С целью снижения осадки до минимума, при пробных нагрузках исходили из меньшей величины предела пропорциональности. Расположенные близко друг к другу сваи передавали несущему грунту под остриями свай настолько значительные напряжения, что его сжатие не могло быть меньше, чем при осадке под первоначально запроектированным фундаментом на естественном основании. В том, что сваи забивались на слишком малом расстоянии друг от друга, можно было убедиться путем пробных нагрузок. Такой нагрузке были подвергнуты не отдельные сваи, а кусты, состоявшие из 10 шт. При этом было установлено, что несущая способность отдельных свай больше, чем приходящаяся на одну сваю в кусте. Это также указывает на слишком близкое размещение свай одна к другой и на их неправильное распределение в плане.

При данных условиях фундаменты могли быть построены без ограждения металлическим шпунтом, с простым открытым водоотливом и на естественном основании. Если бы не последовало упомянутого выше сокращения срока строительства и принуждения вести работы бесперебойно, независимо от таких обстоятельств как погода или уровень воды, то можно было обойтись без забивки свай и выполнить строительство фундаментов дешевле и более экономично по первоначальному проекту фундаментов.

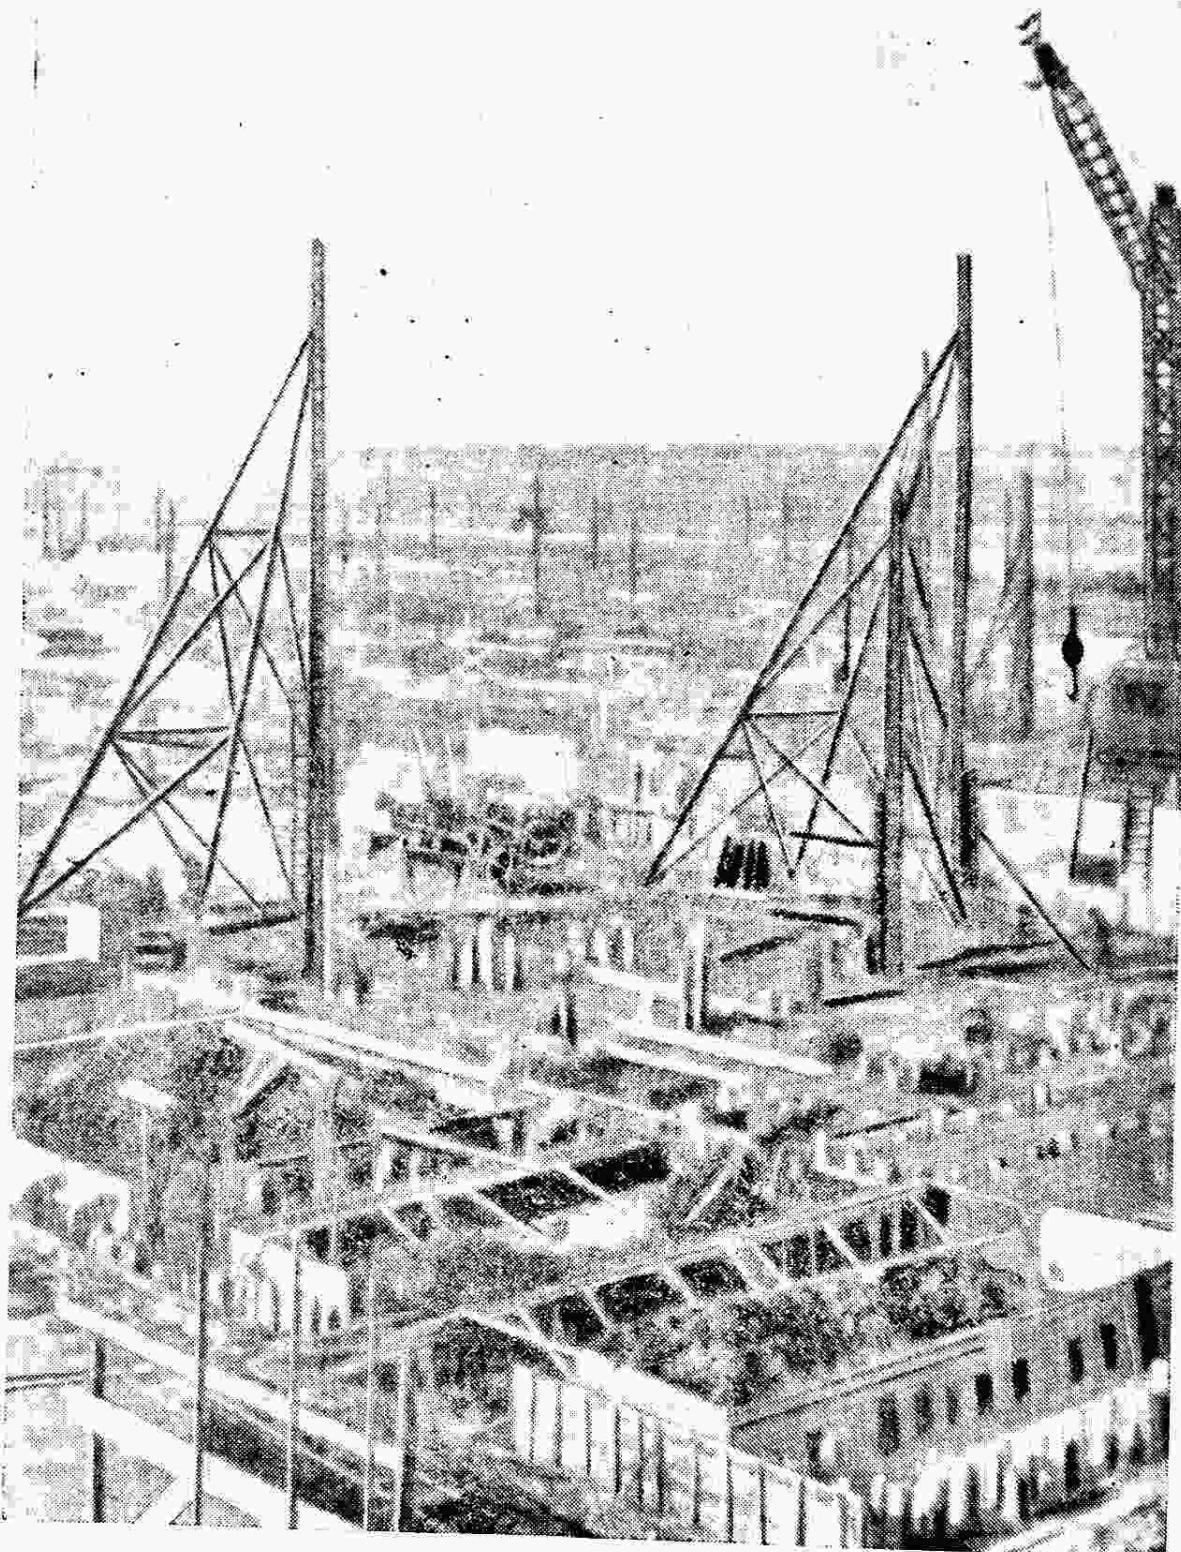
Рис. 58. Забивка свай для фундаментов стоек (на переднем плане, с правой стороны видны сваи в два ряда в виде шпунта)

дирования на естественном основании. Что касается примененного размещения свай в виде шпунтового ограждения, то оно является в принципе необоснованным и неуместным, так как сваи предназначались не для поддержания боковых стенок котлована, а для передачи давления на залегавшие глубже и обладавшие большей несущей способностью слои грунта.

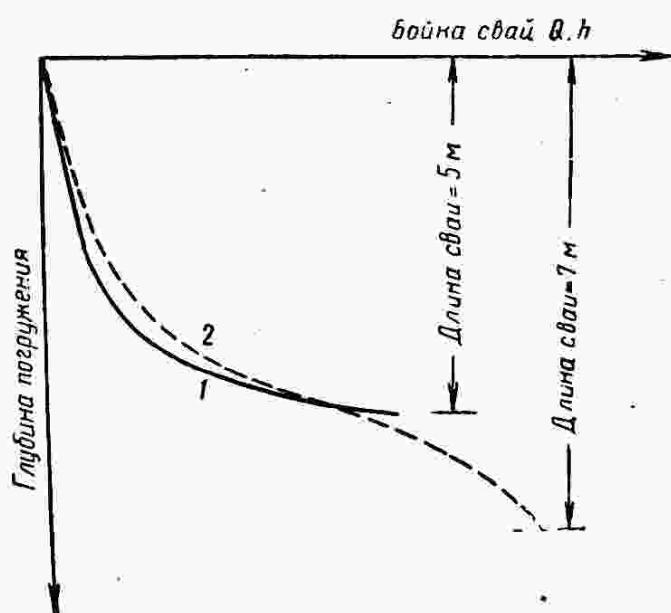
Рис. 60. График погружения свай под центральным зданием жилого поселка и геологический разрез грунта

результаты бойки приближались к предусмотренной величине отказа и предстояло ее прекращение, осадка снова возрастала и чить забивку длинных свай не представлялось возможным, так как с имеющимся копром бойку свай возможно было производить лишь до глубины 9 м. Поэтому забивку длинных свай пришлось бы вести ниже уровня грунтовых вод и вследствие этого она была прекращена. Однако величина осадки свай в это время все еще оставалась значительно больше предусмотренной величины отказа (рис. 60, кривая 2).

Приведенный пример показывает, что при достижении остриями свай глубоко залегающих рыхлых или слабых грунтов давление передается на них и вызывает их перенагрузку. Это значит, что и в случае устройства свайного основания необходимо предварительно производить геологические изыскания и следить за тем, чтобы нижний конец свай оставался на достаточном расстоянии от рыхлых и слабых слоев грунта.

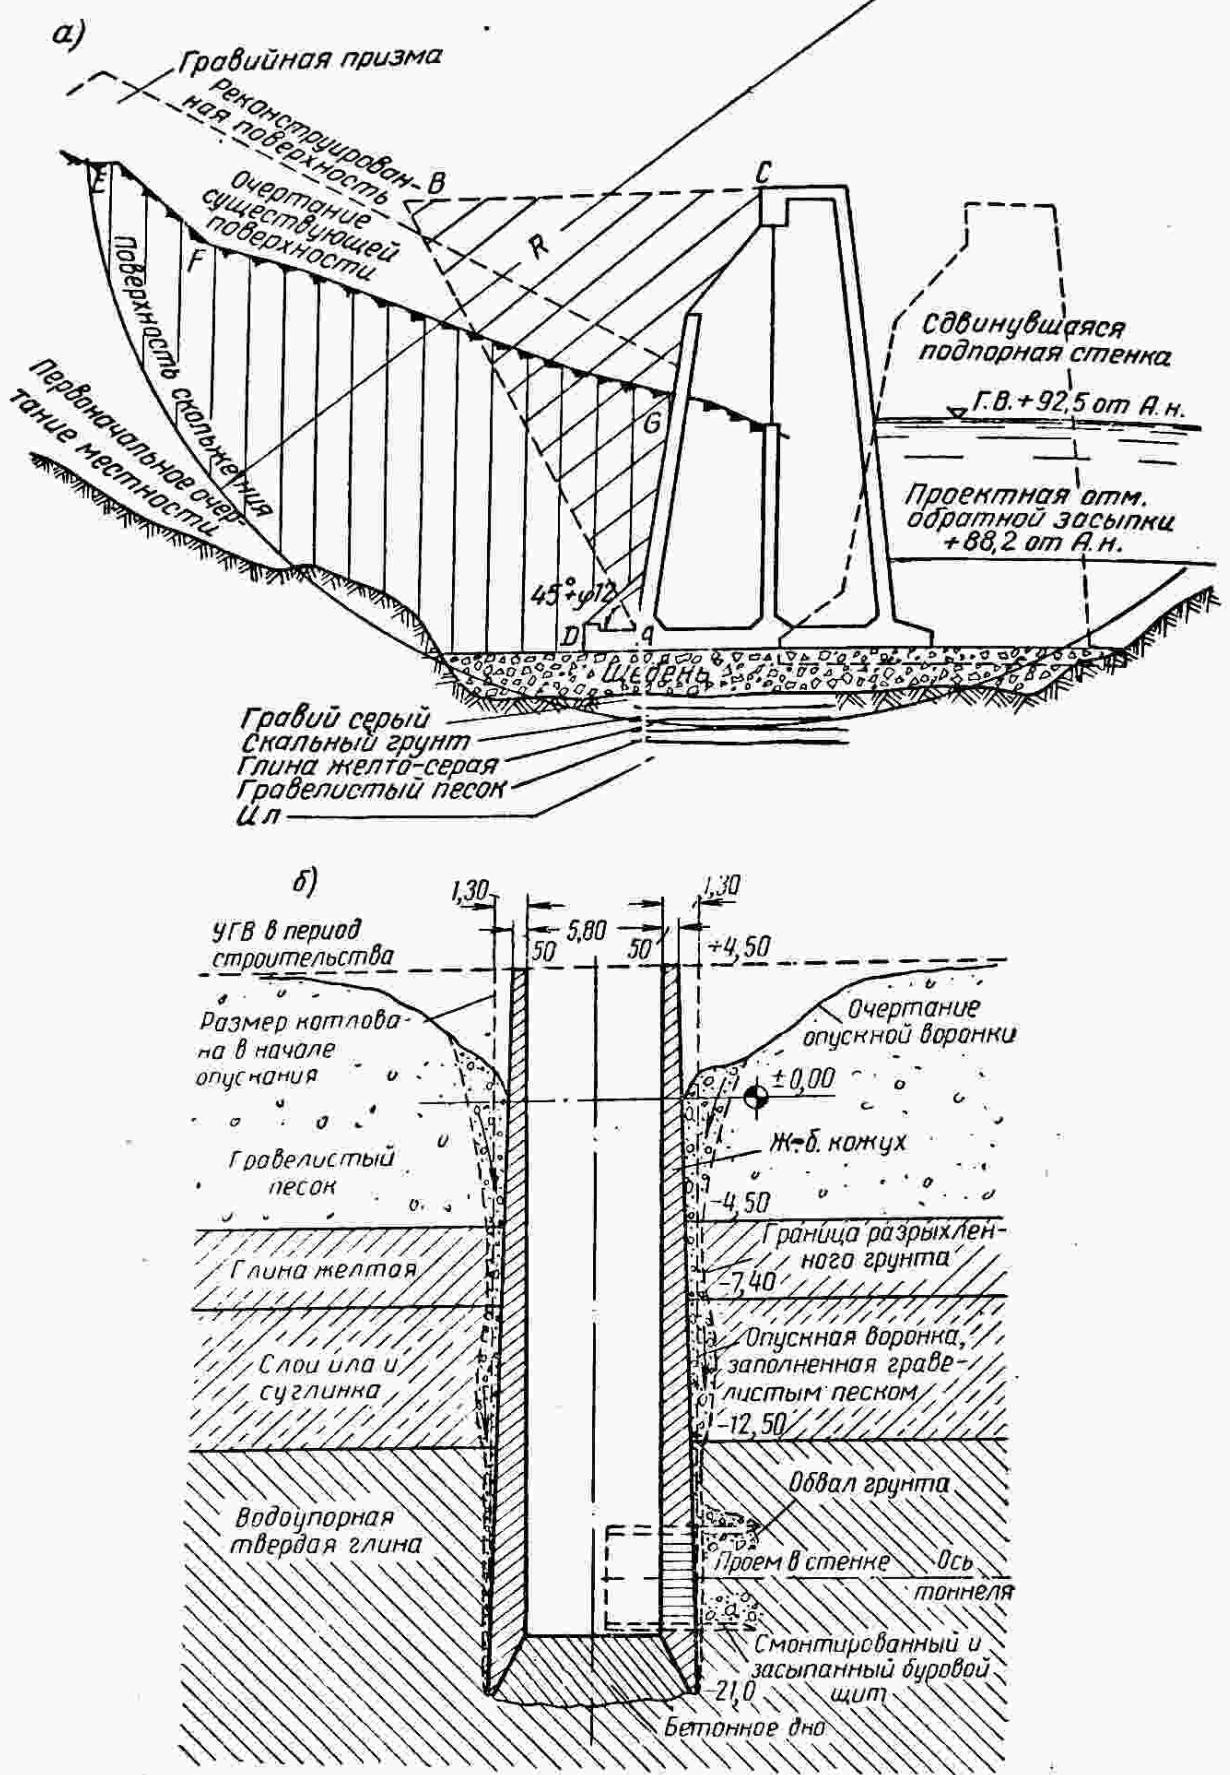
Рис. 61. Аварии колодцев

Технически неправильное выполнение заложения фундаментов может иметь аварийные последствия не только при применении свайного основания, но и при любом другом способе фундирования. Примером этого является случай с наплавным ящиком береговой стенки одного дунайского порта, поперечный разрез которой приведен на рис. 61, а. Для ее устройства были применены пустотные, закрытые снизу наплавные ящики шириной 12 м и длиной 10 м. Ящики были изготовлены на берегу или вернее в камере одного судоходного шлюза, до высоты ребра, образующего заднюю стенку. После этого они были спущены на воду и буксированы к месту строительства. Внутренние камеры ящиков заполнялись водой и опускались в заранее подготовленные драгированием направляющие траншеи глубиной от 1 до 1,5 м. Ввиду того, что у таких наплавных береговых стенок особенно чувствительным местом является устойчивость против сдвига, проектировщики специально предусмотрели перед опусканием ящика засыпку дна траншей слоем щебня толщиной 1 м. Этим путем повышалось удельное трение между подошвой ящика и основанием. Действующие со стороны берега горизонтальные давления от грунта и полезной нагрузки воспринимаются исключительно сопротивлением трению грунта, так как пассивное сопротивление грунта не

а — смещение наплавного колодца береговой подпорной стены в Дунайском порту;
б — опускание берегового колодца у тоннеля коммунального сооружения

может быть принято в расчет ввиду незначительной глубины направляющей траншеи и рыхлости обратно засыпанного грунта. Когда наплавные ящики были погружены и половина береговой стенки, имеющей длину 520 м, уже была сдана в эксплуатацию, на еще незаконченном участке стенки длиной около 200 м вперед, достигшее максимальной величины 5,5 м. Обследованием, проведенным экспертной комиссией, и наблюдениями во время восстановления подвергшегося сдвигу участка было установлено, что дно направляющей траншеи на этом месте подстилается чрез слоями глины (рис. 61, а), которые к тому же находятся под воздействием направленных снизу вверх напорных вод. На поверхности этих слоев сопротивление трению было значительно меньше, чем у поверхности подушки из щебня, несмотря на то, что нормальная сила увеличивалась за счет давления слоев, лежащих выше глинистого грунта.

Разность в величине сместившихся масс грунта видна из сравнения наклонно-заштрихованной на рисунке площади *ABC*, отвечающей принятому в основу расчета активному давлению (рис. 61, а) с площадью фактического сдвига *DEFGA*, заштрихованной на рисунке вертикально. Наряду с этим выяснилось, что на месте смещения стенки ширина направляющей траншеи была больше, чем это требовалось и, таким образом, под опущенными ящиками стенки оказалась широкая лента засыпного неплотного щебня, фактически не имевшего пассивного сопротивления. Это подтвердились при восстановлении береговой стенки, так как после того, как сместившуюся часть подняли и отбуксировали,

Отрицательные последствия неправильно выбранного способа выполнения работ проявили себя при опускании и изготовлении одного из береговых колодцев у подводного тоннеля коммунального сооружения (рис. 61, б). Этот случай является примером возможных ошибок при заложении крупных открытых колодцев прямоугольного или окружного сечения. Колодцы должны были быть опущены от горизонта грунтовых вод (на отметке +4,5) приблизительно до отметки — 21 так, чтобы верх тоннеля имевшего внешний диаметр 3,85 м, был покрыт по крайней мере на 3—4 м водоупорным слоем твердой глины. Как это показано на рис. 61, б, над нижним пластом глины залегают чередующиеся слои пылеватых песчаных и глинистых грунтов, общей толщиной от 7 до 8 м, выше которых имеется слой песчано-гравелистого грунта высокой влажности толщиной от 9 до 10 м.

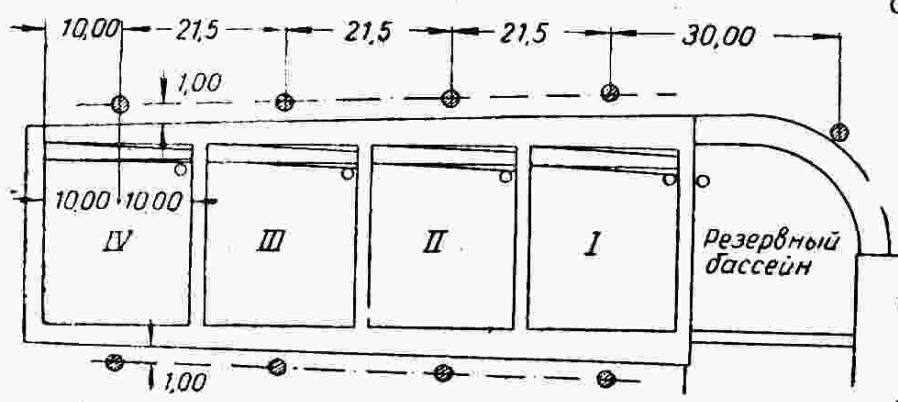
Снабжение питательной водой промышленных объектов должно обеспечиваться из находившейся вблизи реки. Для очистки воды была построена (рис. 62) система отстойников, состоявшая из четырех бассейнов площадью основания $20 \times 30\text{ м}$. В целях экономии металла отстойники были запроектированы не в виде монолитной железобетонной конструкции, а с отдельно стоящими на самостоятельных фундаментах боковыми стенками, круговым каналом и отдельным дном, считавшимся водонепроницаемым.

Рис. 62. Общий вид системы отстойников питательной воды

Для постоянного наблюдения за потерями воды в фильтрующий гравийный слой каждого бассейна были помещены контрольные смотровые трубы диаметром 80 мм, а для постоянной проверки горизонта внешних грунтовых вод были устроены смотровые колодцы (см. рис. 62). Выполнение работ теперь уже находилось под постоянным контролем инженера, командированного проектным институтом. Внесение в проект приведенных выше исправлений и вторичное выполнение работ оказалось успешным и бассейны выдержали двухлетнюю эксплуатацию без серьезных потерь воды.

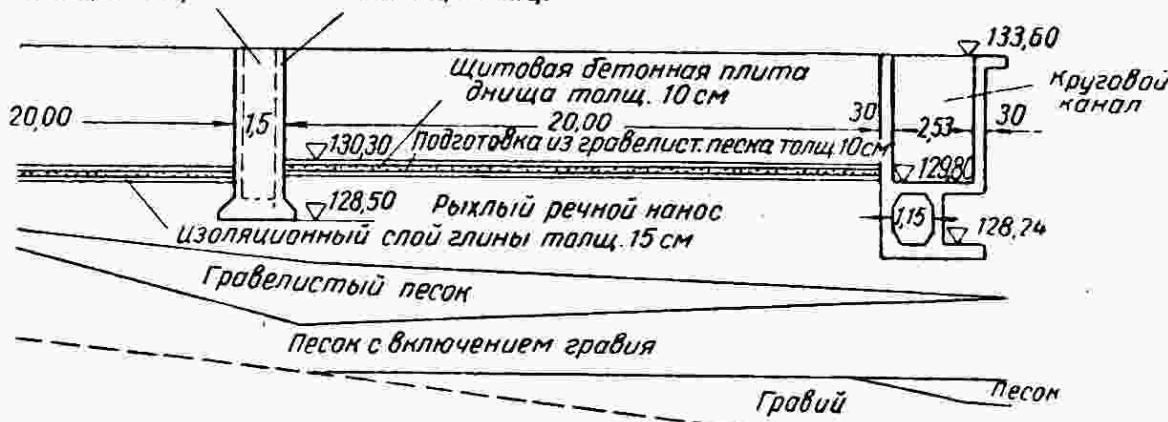
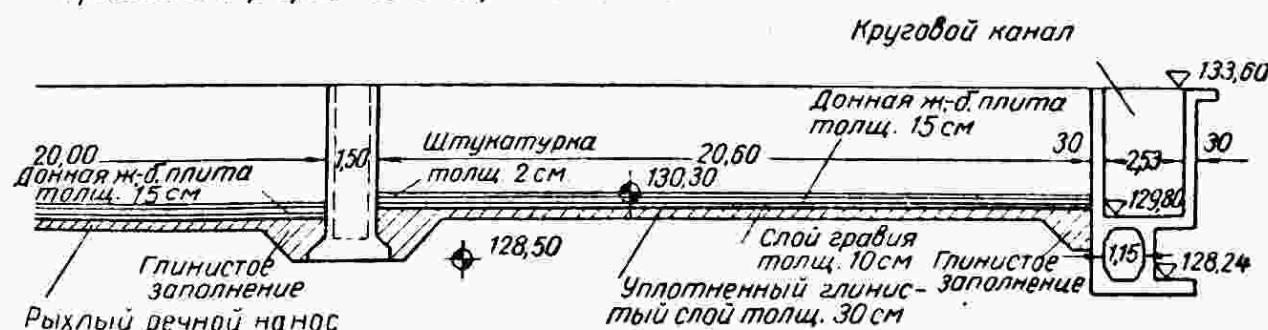
Рис. 63. Разрез отстойника

Отстойники были построены на берегу реки, непосредственно на ее отложениях. Прежде всего, были изготовлены бассейны I и II, конструкция которых показана на рис. 63, а. Дно бассейна представляло собой бетонную плиту, аналогичную бетонному покрытию проезжей части дороги, но имевшую толщину всего 10 см и разделенную на панели размером 4×4 м с швами, залитыми битумом. Под плитой находился песчано-гравийный фильтрующий слой толщиной 10 см, под которым в свою очередь был уложен изоляционный слой глины.

а — по первоначальному проекту; б — после исправления дна

Согласно приведенному на рис. 63, б проектному решению, часть грунта на дне котлована была, прежде всего, тщательно уплотнена трамбовками взрывного действия. На подготовленную таким образом поверхность укладывалась слоем толщиной 30 см тщательно отобранныя, отвечающая всем требованиям в отношении водонепроницаемости и обработанная трамбовочной плитой глина с кирпичного завода. В целях придания максимальной водонепроницаемости, глина, имевшая для уплотнения оптимальную влажность, трамбовалась с помощью лягушек. Около швов на подключении к перегородкам и к круговому каналу, слой заканчивался уступом высотой 1 м.

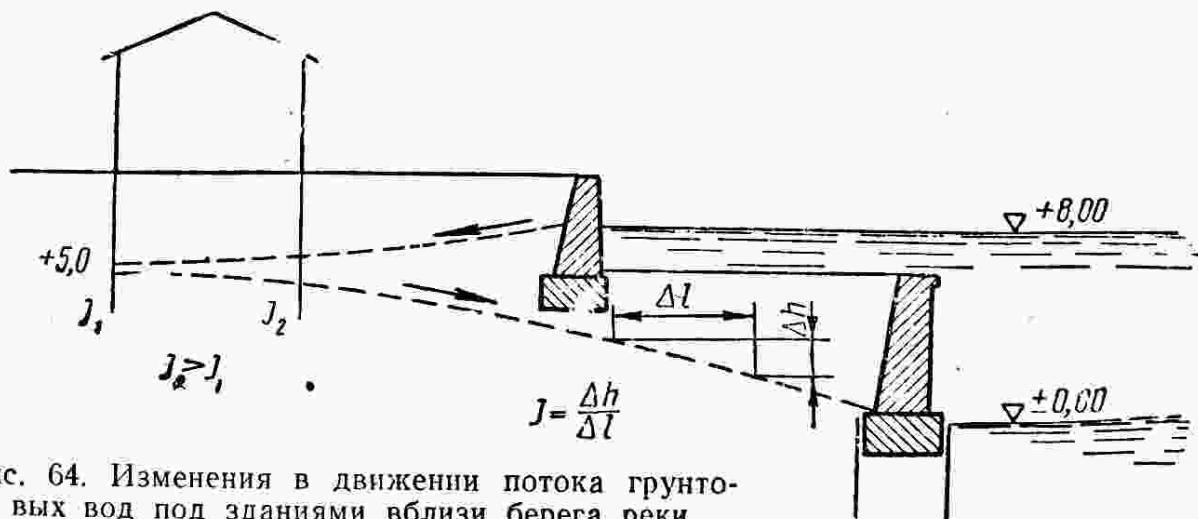
Из приведенной на рис. 64 принципиальной схемы видно, что у крупных зданий под стороной, обращенной к реке, кривая имеет большой уклон (J_2) и поэтому скорость потока также будет в этом месте больше, чем с находящейся дальше от реки стороны (J_1 , см. рис. 64). В данном случае, вследствие большого уклона кривой вблизи водотока, существовала возможность возникновения таких скоростей потока, под действием которых вода могла вымыть мелкие частицы из залегающего под фундаментной плитой пылеватого песка и находящихся между отметками ± 0 и $-2,6$ слоев рыхлого песка со свойством плытуна и мелкозернистого песка с включением гравия.

То, что расположенный ближе к Дунаю северо-западный угол здания Главной таможни имел большую величину осадки, чем восточный, объясняется именно этим явлением. Образованию пустот в грунте в приведенном случае способствовало еще и то, что в главном канализационном коллекторе, проходящем по улице Шохаз, появились трещины и просачивавшаяся через них вода в период межени также стекала по направлению к руслу Дуная.

Рис. 64. Изменения в движении потока грунтовых вод под зданиями вблизи берега реки

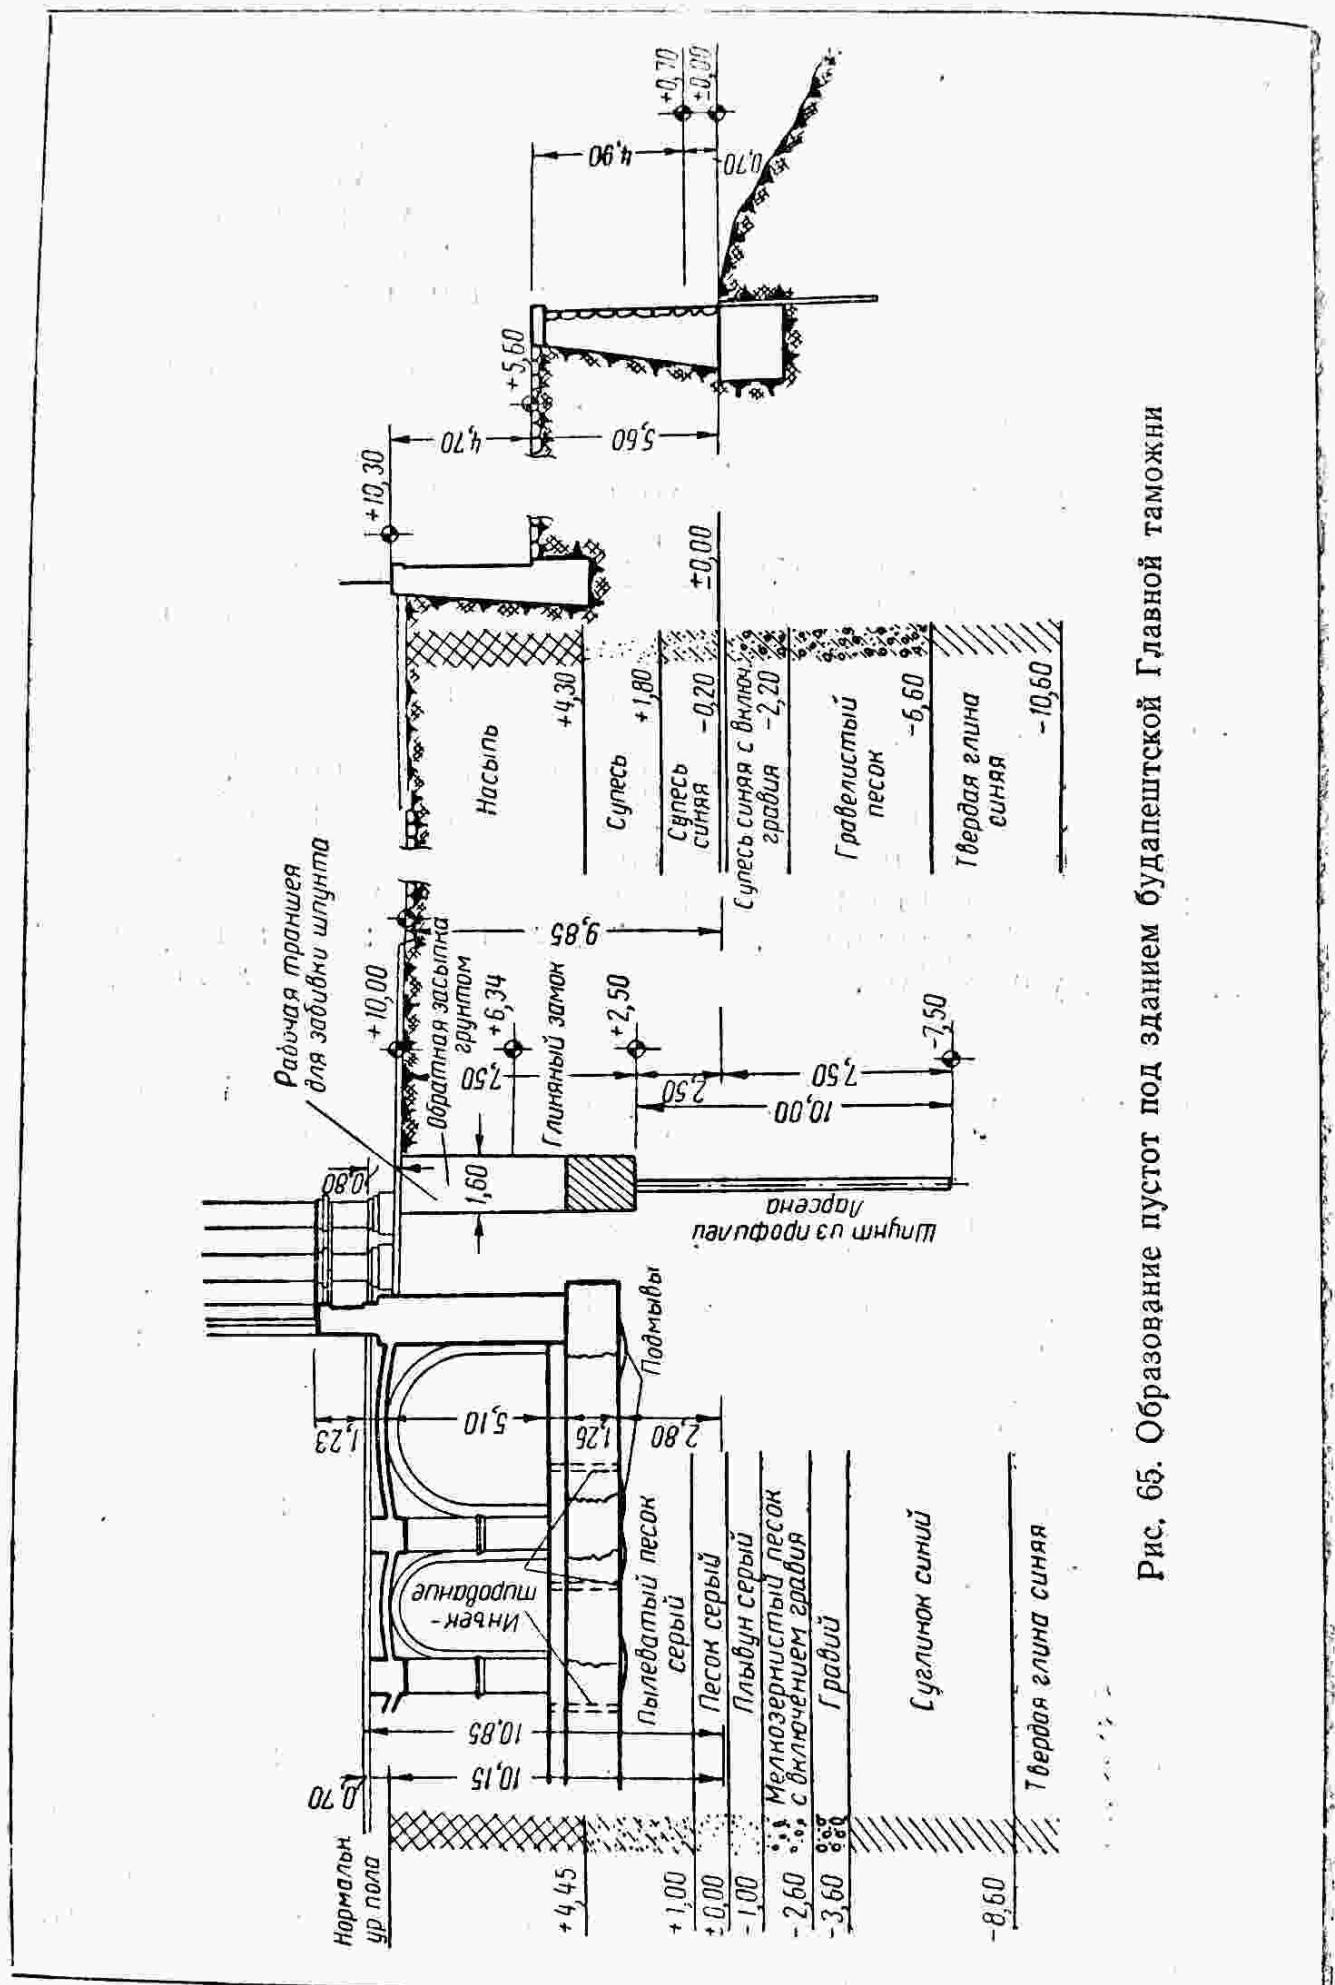
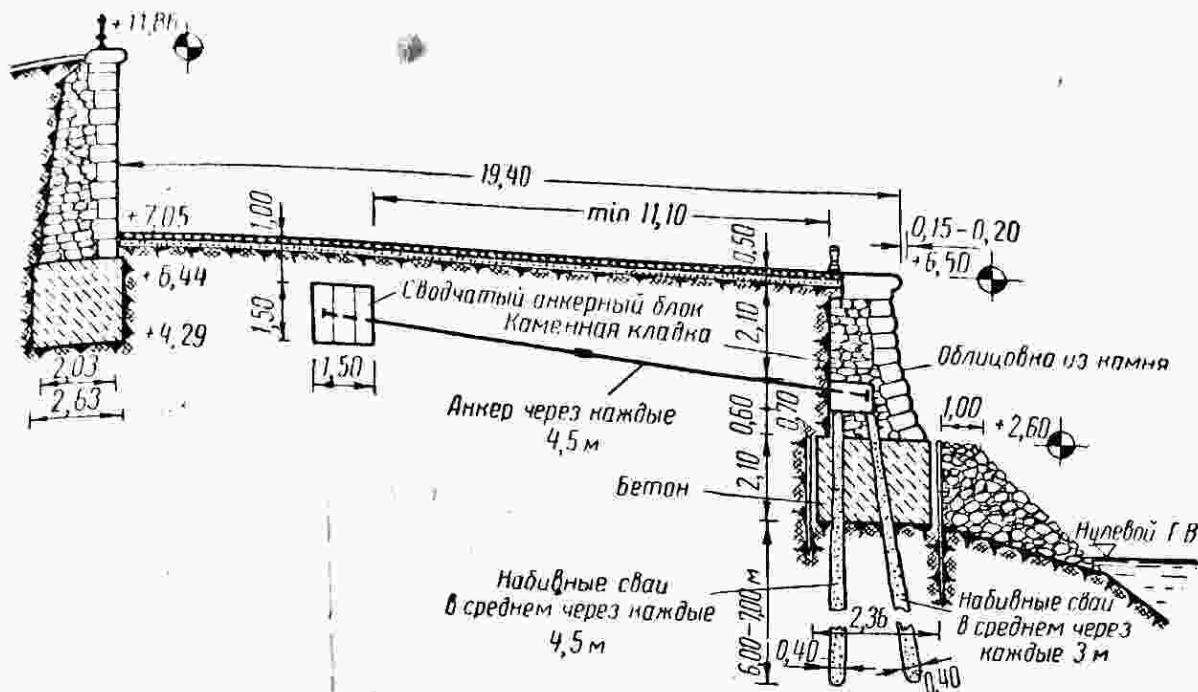
Причины, вызвавшие осадку здания Главной таможни, имели место также и на подпорной береговой стенке нижней погрузочной набережной на Дунае. Построенная в 1880 г. перед зданием Главной таможни, на набережной Вамхаз, подпорная стенка накренилась на участке длиной 160 м в сторону Дуная, причем величина крена у карнизной плиты составила 15—20 см. Как видно из рис. 66, фундамент береговой подпорной стенки на этом участке заложен довольно высоко. Подошва фундамента находится выше нулевого горизонта воды и сравнительно неглубоко забитое шпунтовое ограждение не было в состоянии приостановить поток грунтовых вод и воспрепятствовать вымыванию мелких частиц в русло Дуная. Образованию перекоса стенки способствовало также и то, что каменная наброска, игравшая роль упора и защиты против размыва русла, была с течением времени сама подмыта водой Ду-

Рис. 66. Усиление береговой подпорной стенки перед Главной таможней

ная. Наряду с этим, под воздействием тяжелого грузового движения по нижней набережной, засыпанный сзади стенки грунт сильно уплотнился и его горизонтальное давление увеличилось. Колебания уровня воды сами по себе вызвали некоторое разрыхление содержавшей органику насыпи за стенкой и это также в конечном результате привело к росту деформации. В 1939 г. для предупреждения дальнейших обрушений и обеспечения устойчивости подпорной стенки на этом участке под подошву фундамента были подведены набивные сваи длиной от 6 до 7 м. Железобетонная ростверковая обвязка, соединившая головы свай, была с задней стороны, через каждые 4,5 м, заанкерована. Это дополнительное усиление фундамента интересно в том отношении, что набивные сваи имели диаметр 40 см и изготовлены способом восходящего раствора. После проведения всех описанных выше работ по укреплению береговой стенки крен прекратился.

На рис. 65 приведена схема фундаментов здания Главной таможни с геологическим профилем грунта и показаны проведенные в 1930 г. мероприятия по обеспечению устойчивости основания здания. Как это видно на рисунке, со дна вырытой перед зданием рабочей траншеи глубиной 7 м, была забита шпунтовая стенка на глубину 10 м, охватывавшая находившийся под углозой угол здания в виде буквы Г. После забивки шпунта на дне траншеи был уложен водоупорный глиняный замок, а остальная верхняя часть над ним засыпана уплотненным грунтом. Пустоты под фундаментной плитой были заполнены путем инъектирования цементного раствора. Бетонная плита была через пол подвального помещения пробурена примерно в 200 местах и через эти отверстия, при максимальном давлении от 3 до 4 атм, под подошву плиты было введено 250 т цемента в виде раствора смеси 1 : 3. После проведения всех этих мероприятий дальнейших осадок здания не происходило.

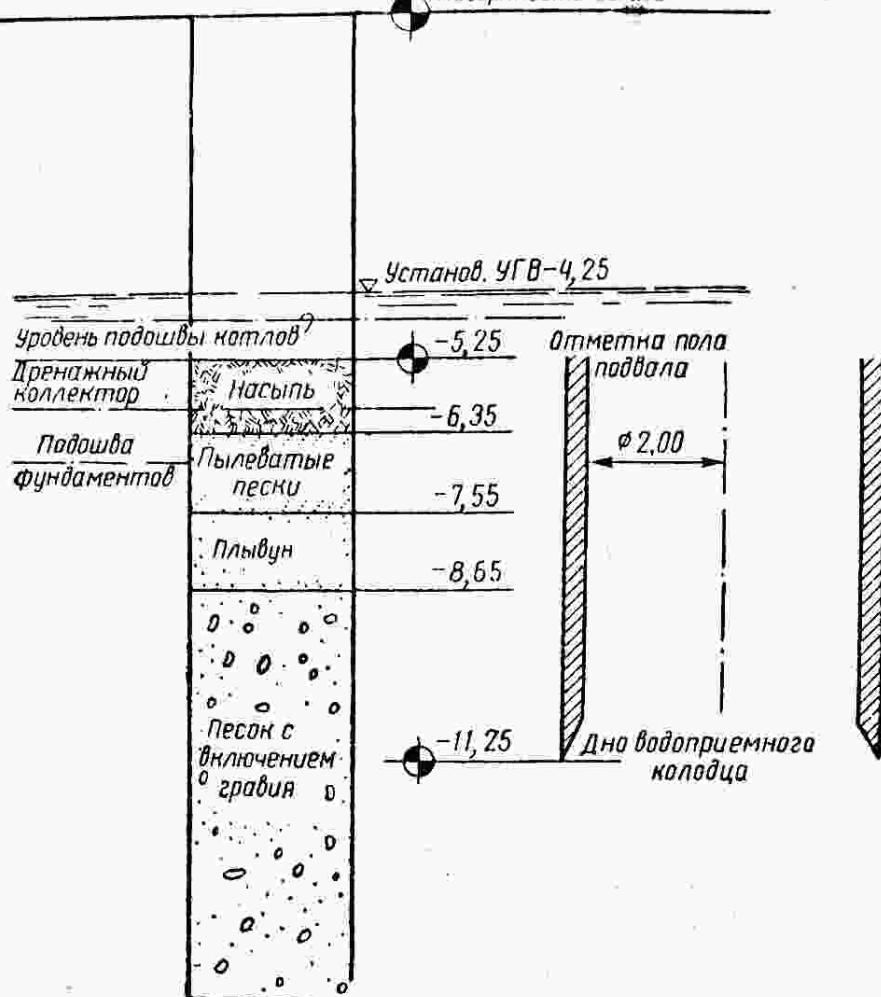
Водоснабжение общественной бани «Хунгария» производилось из расположенного в подвале здания колодца диаметром 4 м и глубиной 6,3 м от уровня пола подвального помещения. На рис. 67 приведен геологический разрез грунта под зданием, из которого видно, что питание колодца водой происходило из большого слоя гравелистого песка, кровля которого находится ниже пола подвала на 3,5 м. Водообильность указанного пласта общезвестна в этом районе столицы. Приток воды в колодце полностью не используется, так как дневной расход ее составляет 200 м³ и при единовремен-

Рис. 67. Расположение коллекторов и водоприемного колодца в подвале бани и геологический разрез грунта

В здании уже раньше были обнаружены трещины, указывавшие на наличие неравномерной осадки фундаментов, и в 1929 г. под осевшие капитальные стены было произведено инъектирование цемента, приостановившее временно возникновение дальнейших деформаций. Однако в 1953 г. на некоторых капитальных стенах и в верхнем купальном бассейне были снова обнаружены серьезные деформации в виде трещин. При более внимательном

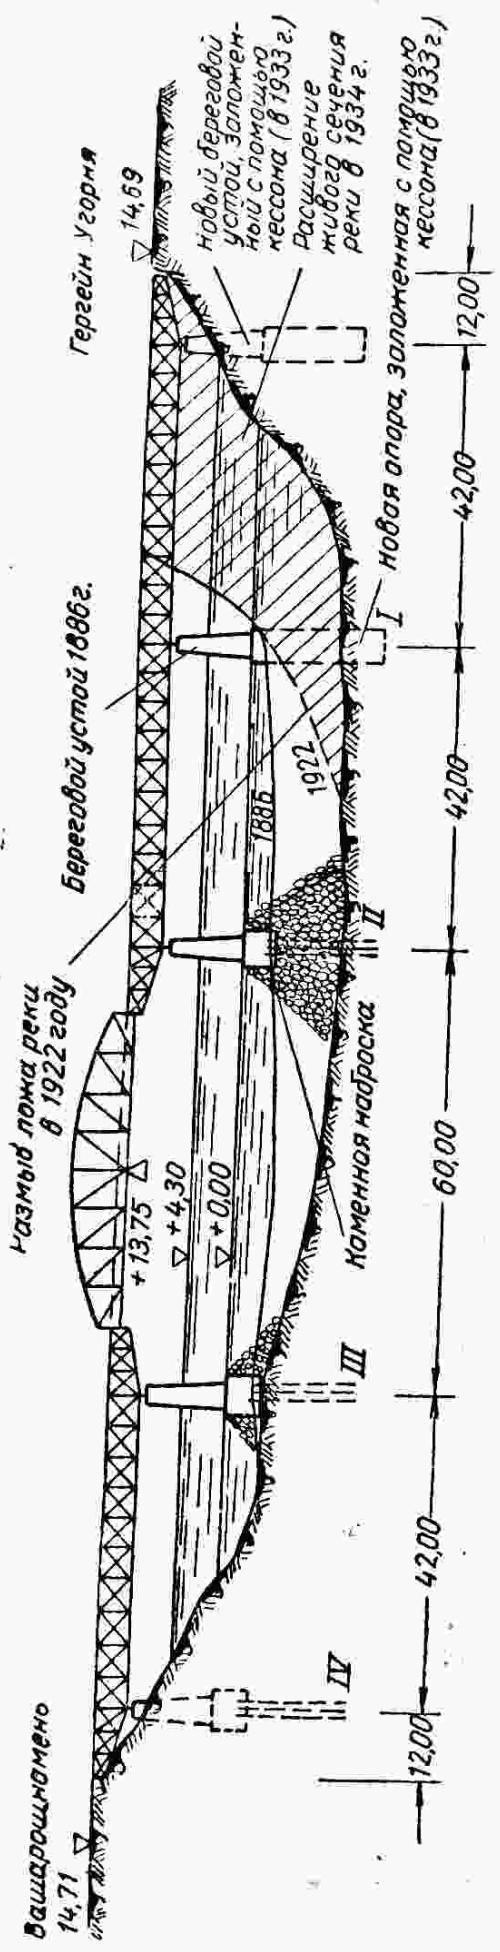
Рис. 69. Схематический вид старого моста в Вацарошнамени

В качестве примера можно привести, прежде всего, случай со старыми устоями на свайных основаниях моста через р. Тиссу в Вацарошнамени. Эту аварию нельзя считать исключительным явлением, так как уже было много случаев обрушения опор больших и малых мостов в результате подмыва.

Однако, как только была удалена еще сохранившаяся на некоторых местах со стороны подмыва свайная стенка старой ряжевой перемычки, вдоль тела опоры появилась косая трещина и все сооружение обвалилось в русло р. Тиссы. Таким образом, ненадежными оказались не только подмытые водой сваи. Романцементный бетон фундаментного массива, заложенного на разрыхленном форсированным водоотливом грунте, был также совершенно некачественным и поддерживался лишь до известного времени ряжевыми перемычками, подпертыми в свою очередь каменной наброской.
