КАРОЙ СЕЧИ

ОШИБКИ В СООРУЖЕНИИ ФУНДАМЕНТОВ

Перевод с венгерского
инж. С. А. ТИПОЛЬТА

Москва — 1960

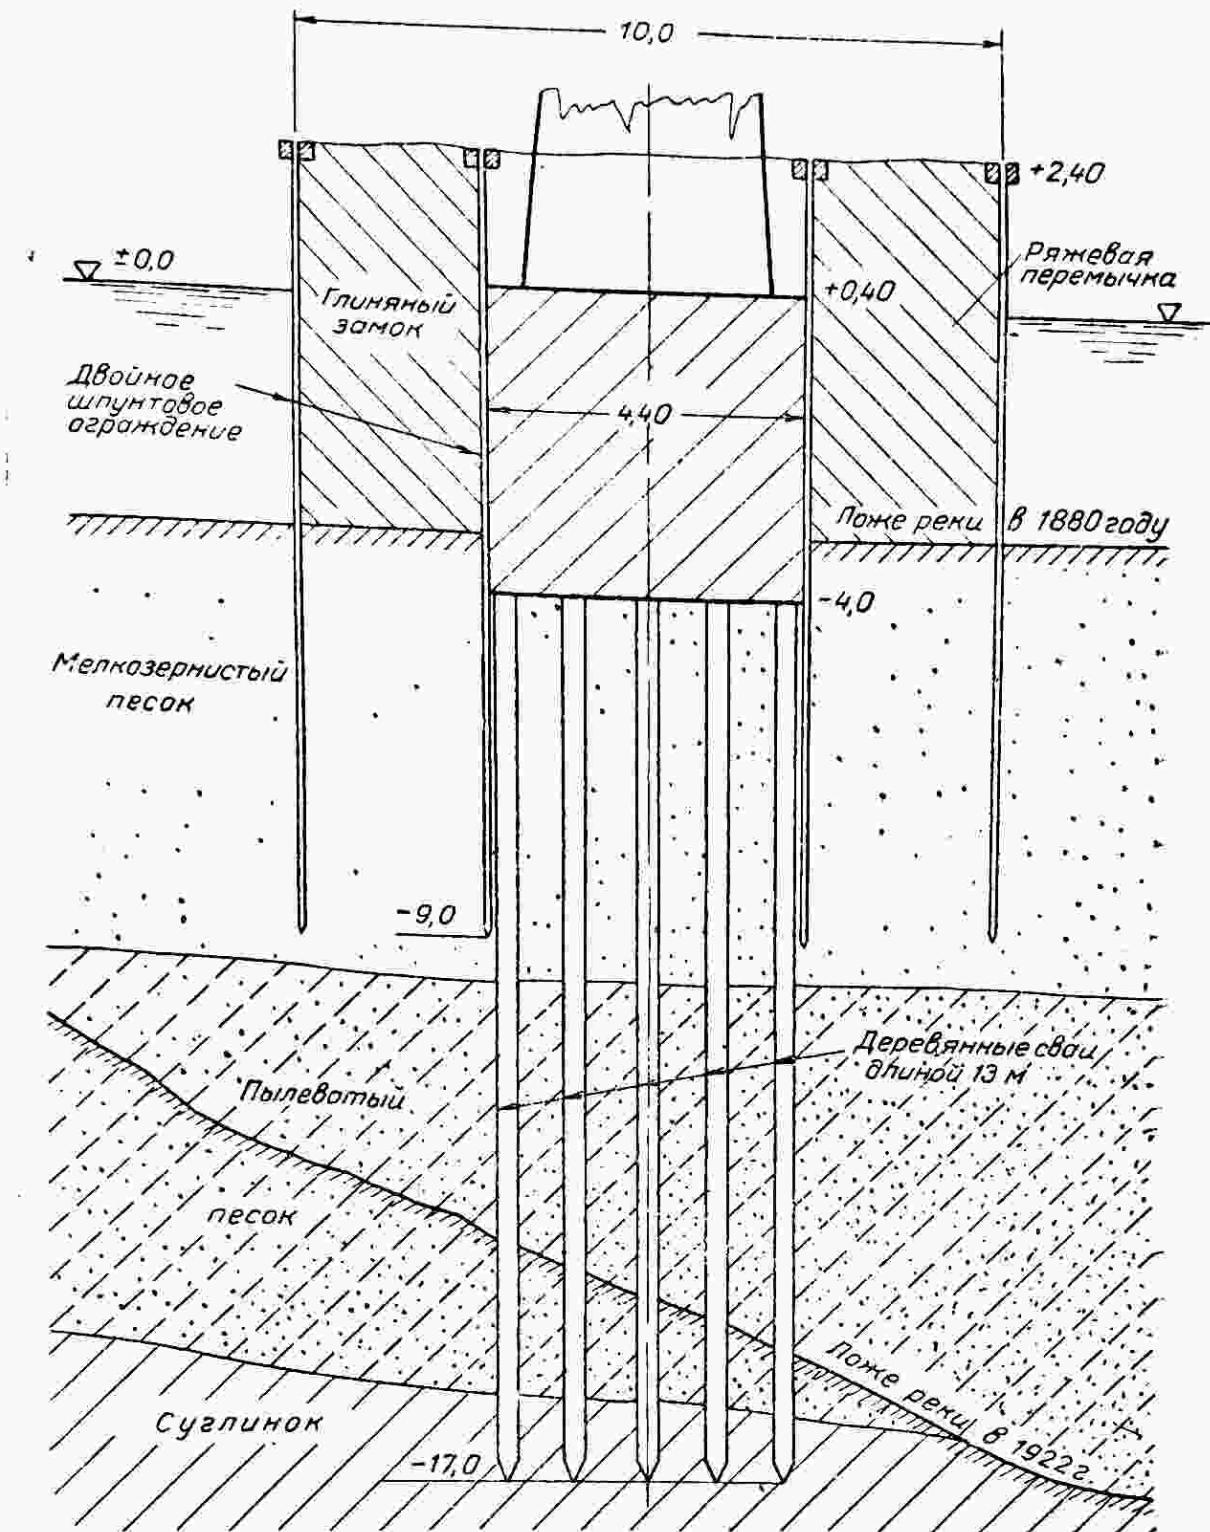
Рис. 70. Разрез свайного основания

тате откачки внешний напор воды вызвал прорыв мелкозернистого песка со свойствами плытуна и разрыхлил его, а это в еще большей мере усилилось забивкой свай. Последствием всего этого была осадка описываемого здесь устоя II во время его возведения.

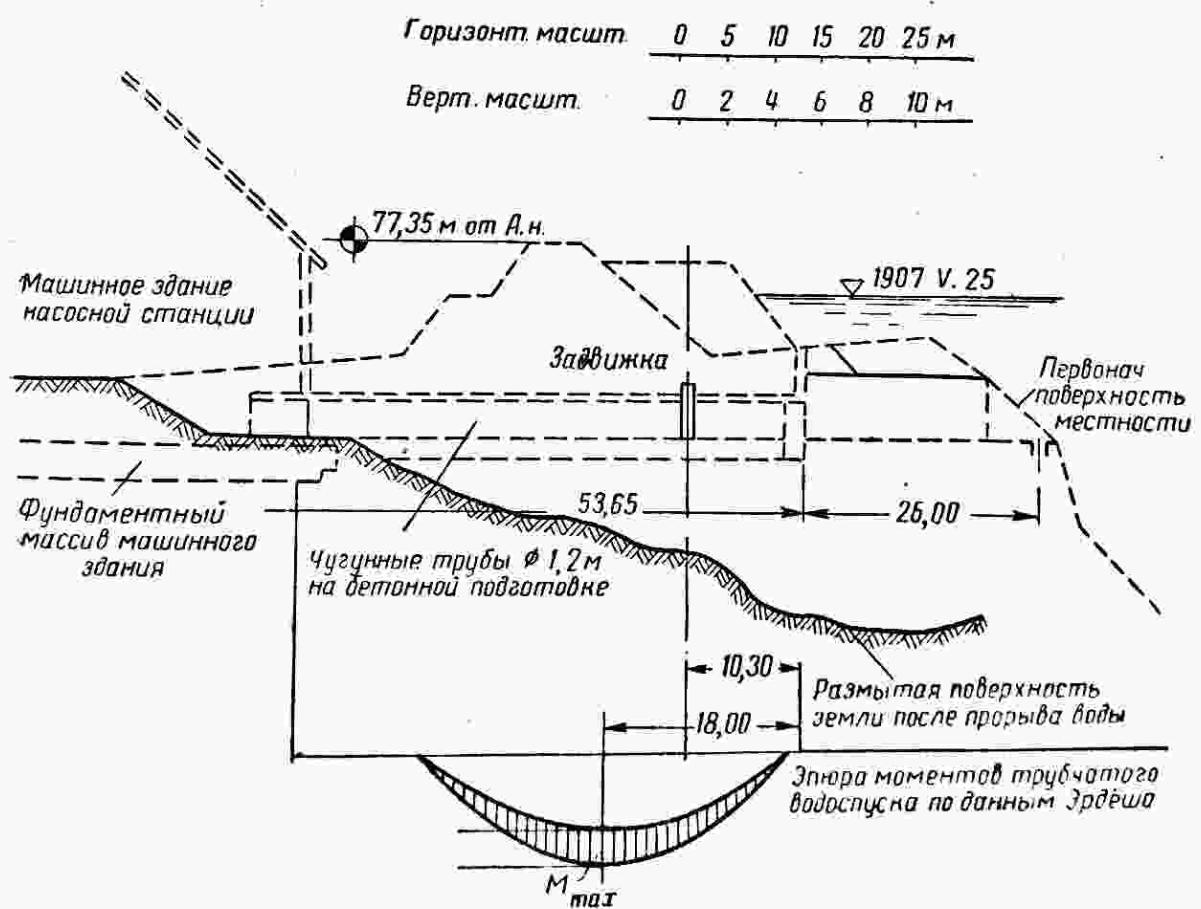
Рудольфсгнадский водоспуск представлял собой чугунный трубопровод длиной 52,5 м и диаметром 1,2 м, уложенный на бетонную подушку из романцемента. Дно трубопровода находилось на 10 м выше меженного уровня. В направлении Дуная к трубопроводу был подключен открытый водоотводный канал длиной 26 м с бетонным дном шириной 3 м и откосами крутизной 1,5:1, облицованными камнем. Сам трубопровод подключался к насосной станции через сводчатую аваншахту, которая вела к примыкающему к станции водоприемному колодцу. Подошва фундамента этого колодца находилась на 1,8 м ниже уровня дна трубчатого водоспуска. Как это видно из рис. 71, насыпь весьма неравномерно нагружала напорную трубу. Величину нагрузки увеличивала насыпная рабочая площадка шириной 16 м, устроенная для обслуживания находившейся со стороны реки камеры с задвижкой. Таким образом, трубопровод имел со стороны насосной станции неподвижную опору, а со стороны Дуная покоялся только на рыхлом грунте, принимая сверху значительную и притом неравномерную нагрузку, вызывавшую в нем, вне всякого сомнения, изгибающие усилия. При колебаниях уровня воды в Дунае и при паводке происходила фильтрация в направлении к водоприемнику, а при межени, наоборот, фильтрация имела направление к Дунаю, причем в обоих случаях вода разрыхляла мелкий, пылеватый, песчаный грунт под трубопроводом и это, вероятно, явилось причиной образования в трубопроводе на нескольких местах трещин.

Рис. 71. Рудольфсгнадский водоспуск

Согласно руководству Эрдёша «Расчет трубчатых водоспусков», (1911) максимальные деформации в виде трещин должны были бы возникнуть вблизи задвижек. В действительности самые большие трещины, вероятно, там и находились. Дальнейшее образование подмывов теперь уже облегчалось тем, что через трещины в трубе паводковые воды намывали временами внутрь песок, который в период сброса пойменных вод уносился протекающей по трубопроводу водой в Дунай. Таким образом, наступило постоянное образование пустот, облегчившееся тем, что благодаря близости русла Дуная в грунте было возможно возникновение круглых депрессионных кривых потока и фильтрации, отличавшейся значительной скоростью (см. рис. 64).

Необходимо учесть, что трубопроводы должны иметь или весьма упругую конструкцию, способную выдержать всегда возникающие в результате изменяющейся нагрузки деформации, или же весьма жесткую конструкцию. Во всяком случае, они должны быть обеспечены от возникновения трещин и обладать водонепроницаемостью, так как в противном случае, в самом непродолжительном времени наступит образование подмывов.

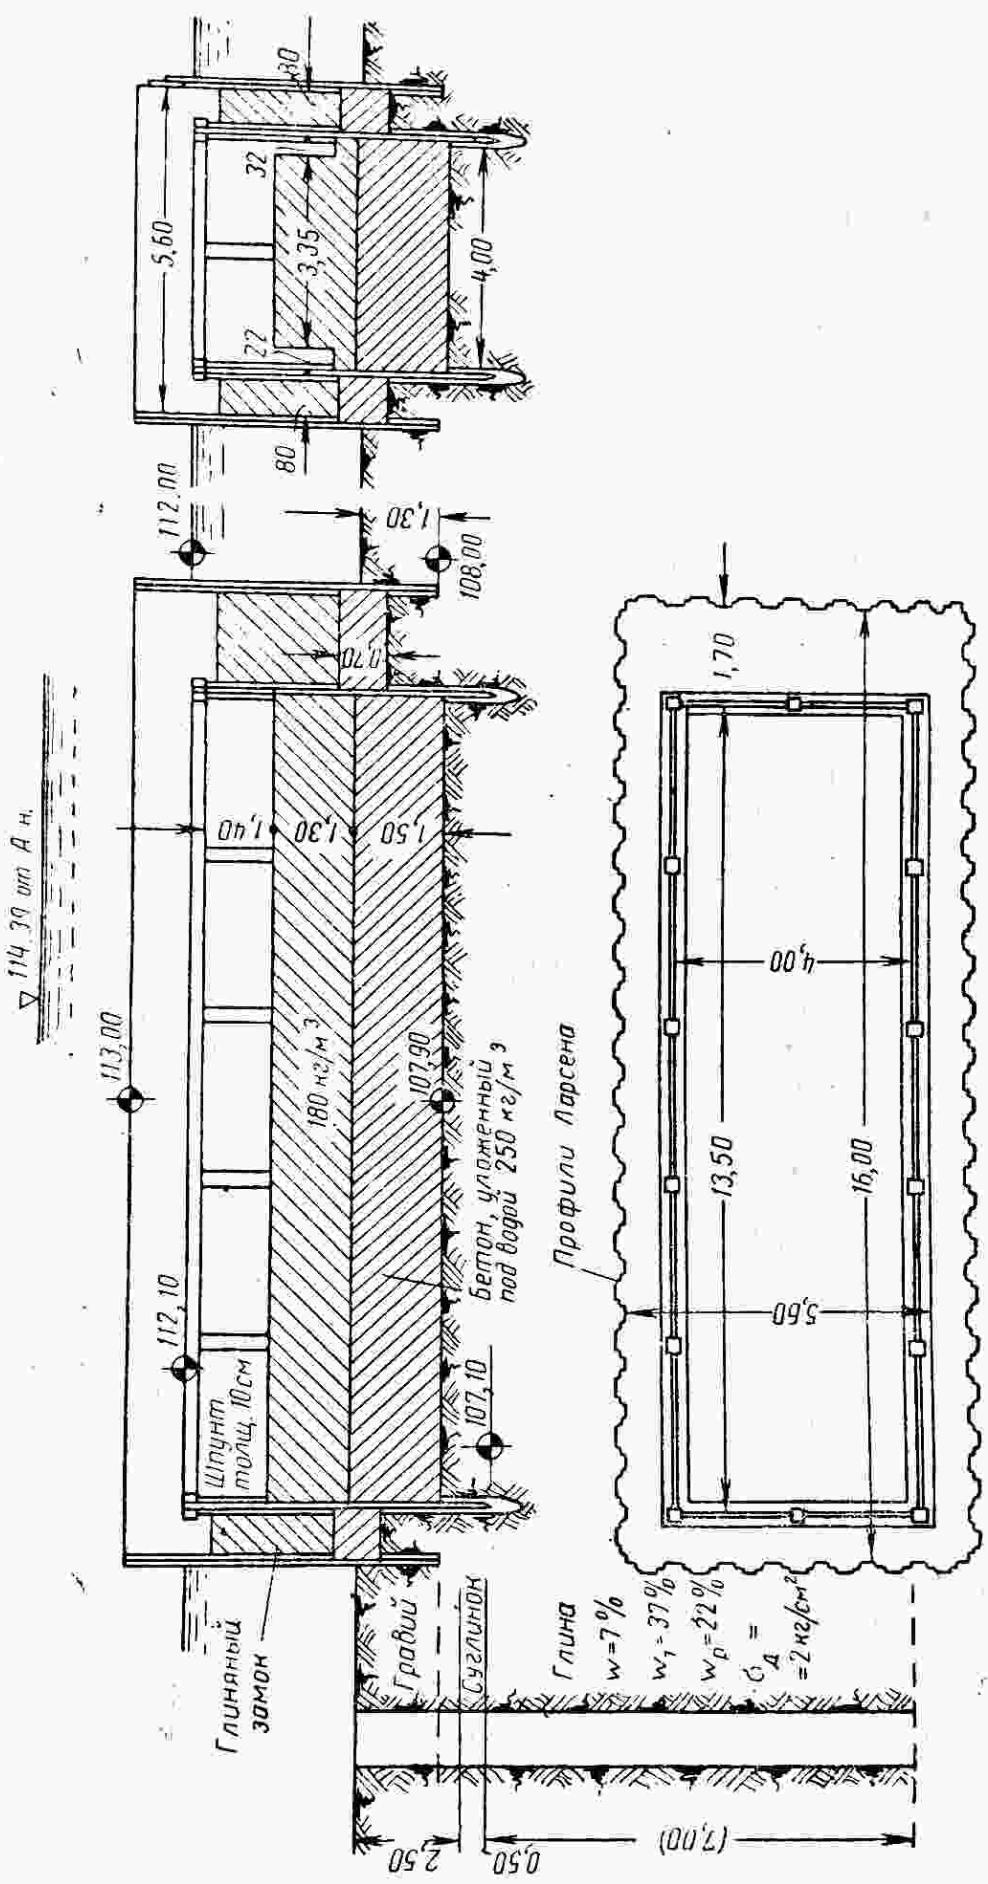
Возвведение фундаментов речевого быка дорожного моста на р. Шайо предполагалось выполнить способом, указанным на рис. 72. Как это видно из рисунка, окруженный водой котлован

Рис. 72. Ограждение котлована опоры дорожного моста на р. Шайо

был огражден деревянной шпунтовой перемычкой с шпунтами толщиной 10 см и длиной 5 м. Шпунт однако не обеспечивал водонепроницаемости снизу, так как он достигал лишь до поверхности слоя илистого грунта. Выемка грунта из котлована была выполнена землечерпанием; водонепроницаемость дна предполагалось обеспечить подводной укладкой бетона. Отчасти ввиду того, что строительство затянулось, а отчасти для улучшения водонепроницаемости, котлован был дополнительно огражден еще одним временным металлическим шпунтом длиной 5 м. Пространство между этими двумя стенками было под водой заполнено слоем бетона толщиной 70 см, сверху которого был набит глиняный замок. Все это сооружение должно было в будущем служить защитой от размыва русла реки вокруг опоры. Однако высота шпунтовой стенки была запроектирована с недостаточным запасом.

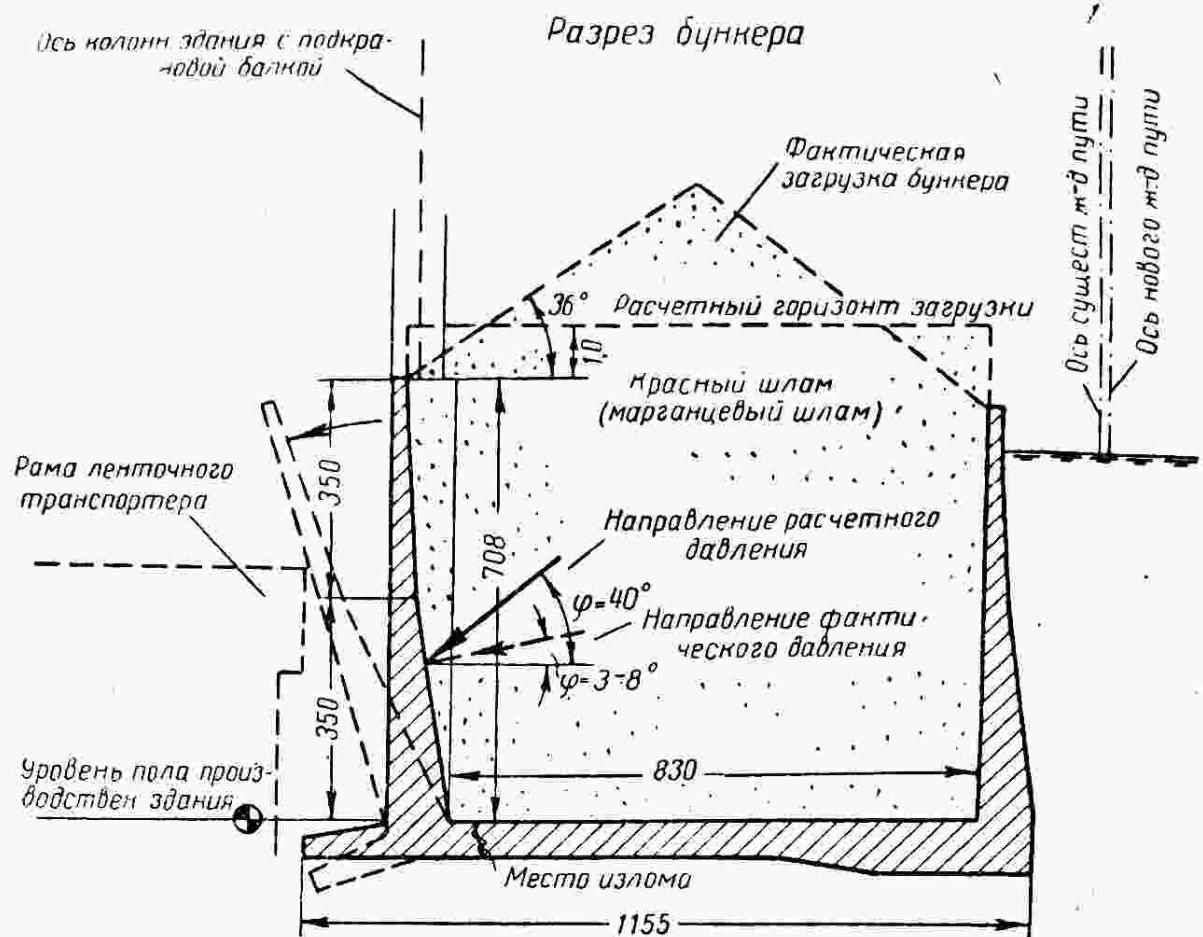
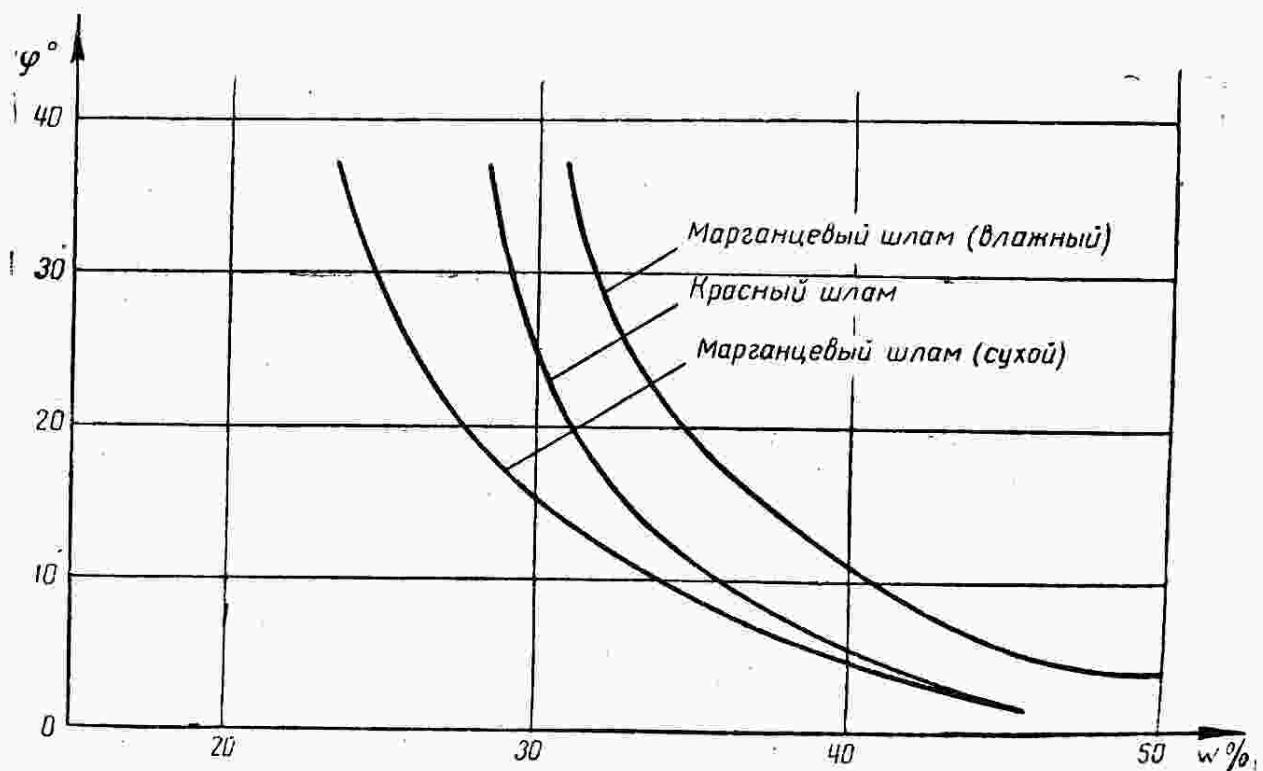
С одним бункером для хранения рудного шлама, разрез которого приведен на рис. 73, произошла строительная авария, вызванная изменением состояния загружавшего бункер материала или, собственно говоря, неправильной предварительной оценкой возможного состояния этого материала.

В течение ряда лет бункер безотказно выполнял свое назначение, но затем в боковой стенке двух средних отсеков внезапно образовалась показанная на рис. 73 трещина. Стенка принял обозначенное пунктиром положение и наконец опрокинулась на землю.

Рис. 73. Схема обрушения боковой стенки бункера для хранения рудного шлама

Контрольным обследованием было установлено, что непосредственно перед аварией, в находившейся по соседству с бункером (на расстоянии около 40—50 м) доменной печи, в течение всего дня взрывали затвердевшие куски чугунной настыли. Кроме того, в момент обрушения стенки по верхней крановой конструкции передвигали по направлению к бункеру, т. е. перпендикулярно к его поперечному сечению, какой-то тяжелый груз. Все это однако было лишь последним действием нарушившим состояние предельного равновесия, за которым последовало обрушение.

Настоящая причина создавшегося критического положения была вскрыта дополнительным исследованием физико-механических свойств содержавшегося в бункере рудного шлама. Оказалось, что угол внутреннего трения шлама находится в исключительно тесной зависимости от его влажности. Из приведенного на рис. 73 графика видно, что если принятая при проектировании за основу влажность, равная 22%, повысится до $W \approx 30\%$, то величина φ становится меньше 10° . Это во много раз повышает коэффициент давления грунта $\lambda = \operatorname{tg}^2(45^\circ - \varphi/2)$, приближает направление оказываемого на стенку внутреннего давления почти к горизонтали и увеличивает в конечном результате в несколько раз опрокидывающий момент. Было установлено, что влажность транспортируемого в железнодорожных вагонах сырого шлама при загрузке в бункер с помощью грейфера составляла, как правило, выше 25%, так что значительное повышение давления было неизбежно. В результате медленно протекающей консолидации шлама воздействие такой нагрузки было очень продолжительным.

Кроме того, было установлено, что при вертикальных давлениях больше $p = 1 \text{ кг}/\text{см}^2$ процесс консолидации шлама сильно задерживается и под действием выжимаемой из пор воды происходит его полное разжижение, с одновременным снижением угла внутреннего трения примерно до $\varphi = 2-4^\circ$. Вследствие этого особенно отрицательное действие оказала загрузка шлама на высоту большую, чем это было запроектировано (рис. 73), так как, помимо

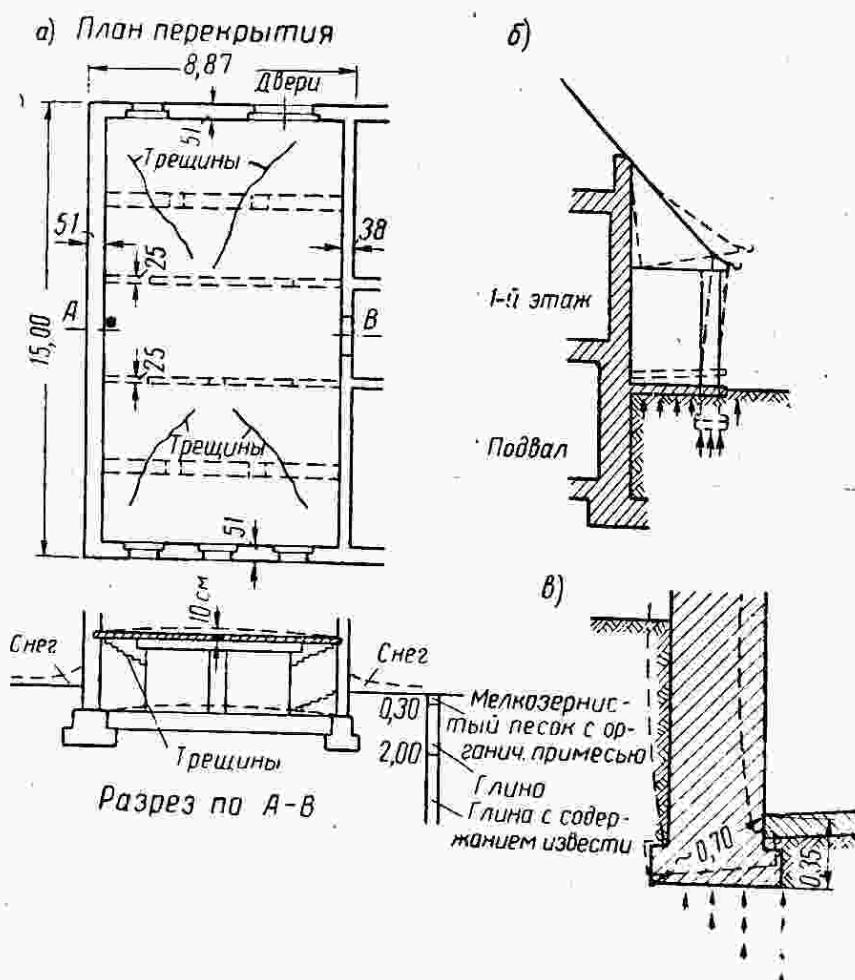
Строительство приведенного на рис. 74,а четырехэтажного здания не было закончено до наступления зимы и подвал был на зиму оставлен без окон и дверей. Несмотря на то, что подвальные окна были закрыты досками, грунт под полом подвала во время сильных морозов был проморожен на глубину 1 м и поднял середину пола на 10 см. Грунт под подошвой фундамента внешних стен был защищен покровом грунта и снега. Эта внешняя защита остается больше внутренней лишь до тех пор, пока строительство сооружения еще не закончено. В этот период возможно даже возникновение наклона стен (рис. 74,в), вызванное тем, что толщина земляного покрова и вместе с этим защита от промерзания грунта под фундаментами внешних стен не одинаковы. Под воздействием наклона фундаментов на поперечные стены передается отвечающий перекосу момент опрокидывания.

Вследствие того, что в подвале были оставлены подпорки, пучение пола подвала передалось дальше на подвальное перекрытие, которое также выпучилось на 10 см и в результате деформации в нем появились трещины на местах, указанных в плане (рис. 74,а). Пробуренными скважинами было установлено, что на глубине 2 м от поверхности земли залегает плотный слой пыле-

Рис. 74. Примеры пучения грунта

ватого мелкозернистого песчаного грунта, содержащего известь (валунный мергель). Природная влажность грунта составила $W=18\%$, а уровень грунтовых вод находился на глубине 1,8 м от поверхности. При описанных выше обстоятельствах пучение все же произошло, а весной, в период снеготаяния, большая часть вспучившегося грунта опять пришла в прежнее состояние.

Примером ошибок, имеющих такой же характер, служит недостаточно глубокое заложение фундаментов колонн, поддерживающих козырек над входом в здание. В этом случае промерзание может оказать свое действие на грунт под мелко заложенными фундаментами. Пучение производит деформации и повреждения, показанные на рис. 74, б. С другой стороны, даже самая суровая зима не в состоянии причинить какой-либо ущерб фундаментам, заложенным на требуемую глубину. Из этого следует, что закладку фундаментов даже и небольших сооружений, оказывающих незначительное давление на грунт, необходимо производить с учетом глубины промерзания. Таким деформациям очень часто подвергаются также фундаменты каменных или бетонных заборов.

Промерзание подвальных помещений может иметь особенно тяжелые последствия, если при этом подвергается повреждению нижняя изоляция подвалов. Для защиты от проникновения грунтовых вод, горизонт которых выше отметки пола подвала, эти помещения должны иметь гидроизоляцию. Она обычно выполняется одновременно с кладкой перед устройством пола подвала. Когда несущие стены вместе с частью пола подвала позже дают под нагрузкой осадку, незагруженная часть пола остается на месте и возникает разность осадок. В полу и в гидроизоляции происходят деформации в виде трещин, через которые в подвал просачиваются грунтовые воды. Это влечет за собой постоянные повреждения от промерзания и делает влажные помещения непригодными для использования. Правильным способом является одновременная укладка пола в подвале с гидроизоляцией только после окончания строительства и затухания осадки, поэтому в горизонтальной изоляции стен необходимо оставлять выпуски для последующего примыкания к ней. Этот способ исключает отрицательные явления, приведенные на рис. 74, а. Если бы пол в подвале и промежуточные стены не были изготовлены в наполовину готовом здании до наступления холода, то и пучение грунта не могло бы вызвать повреждений в простенках и перекрытии.
